## **OPINIA ORNITOLOGICZNA**

**dla budynku Przedszkola w Radziechowach**

**ul. św. Marcina 740, 34-381 Radziechowy**

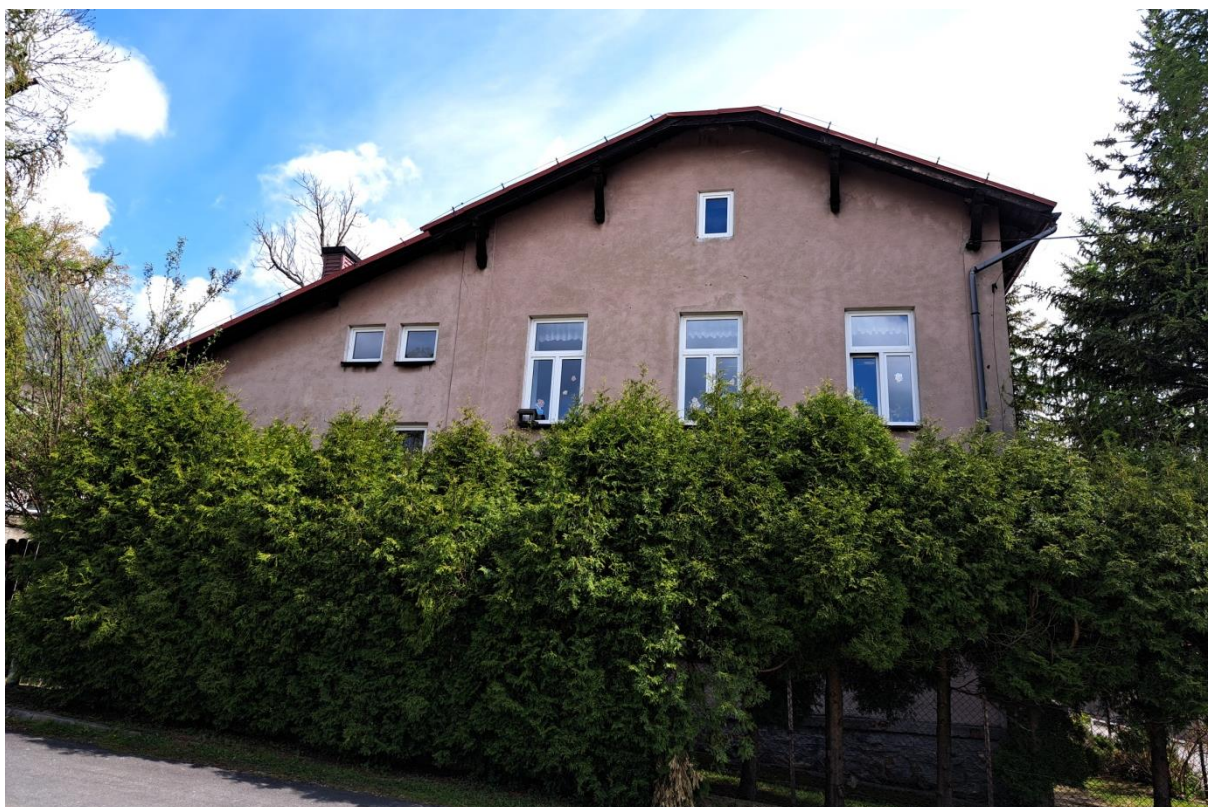
Ryc. 2. Budynek – widok od strony zachodniej.

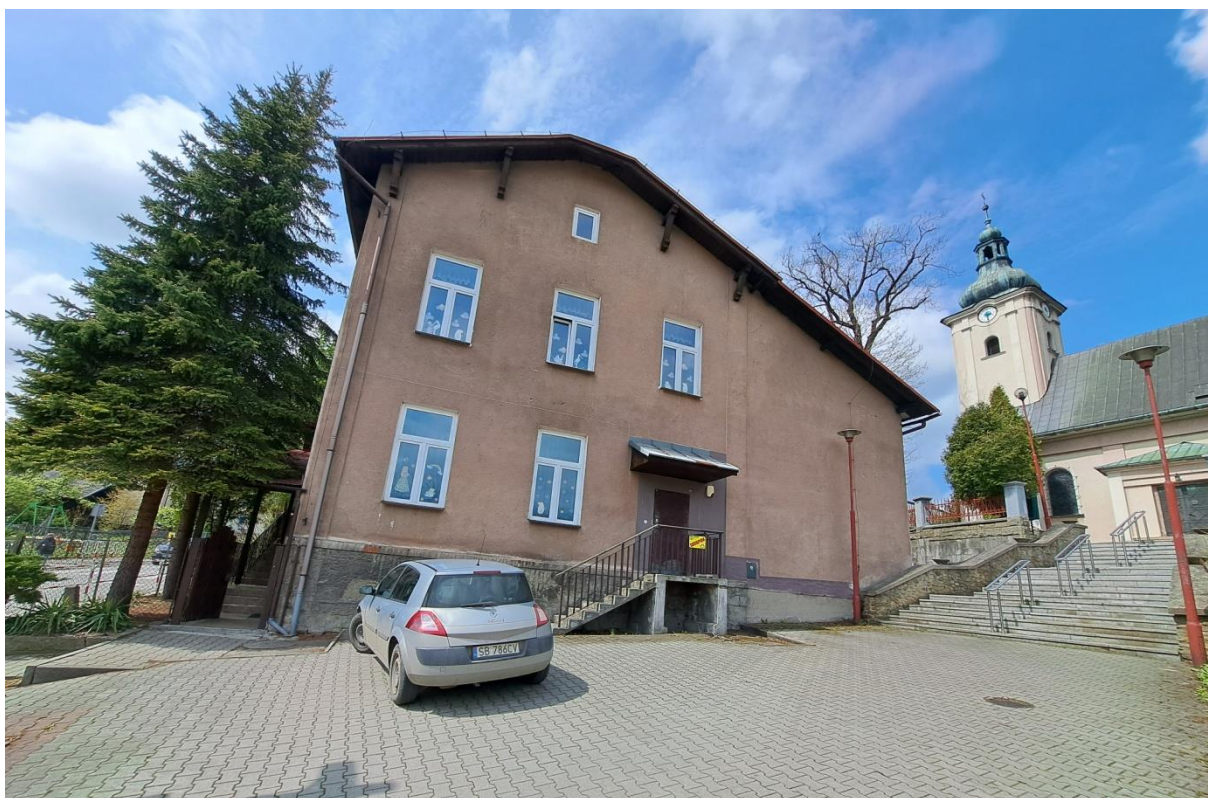
Ryc. 3. Budynek – widok od wschodu.

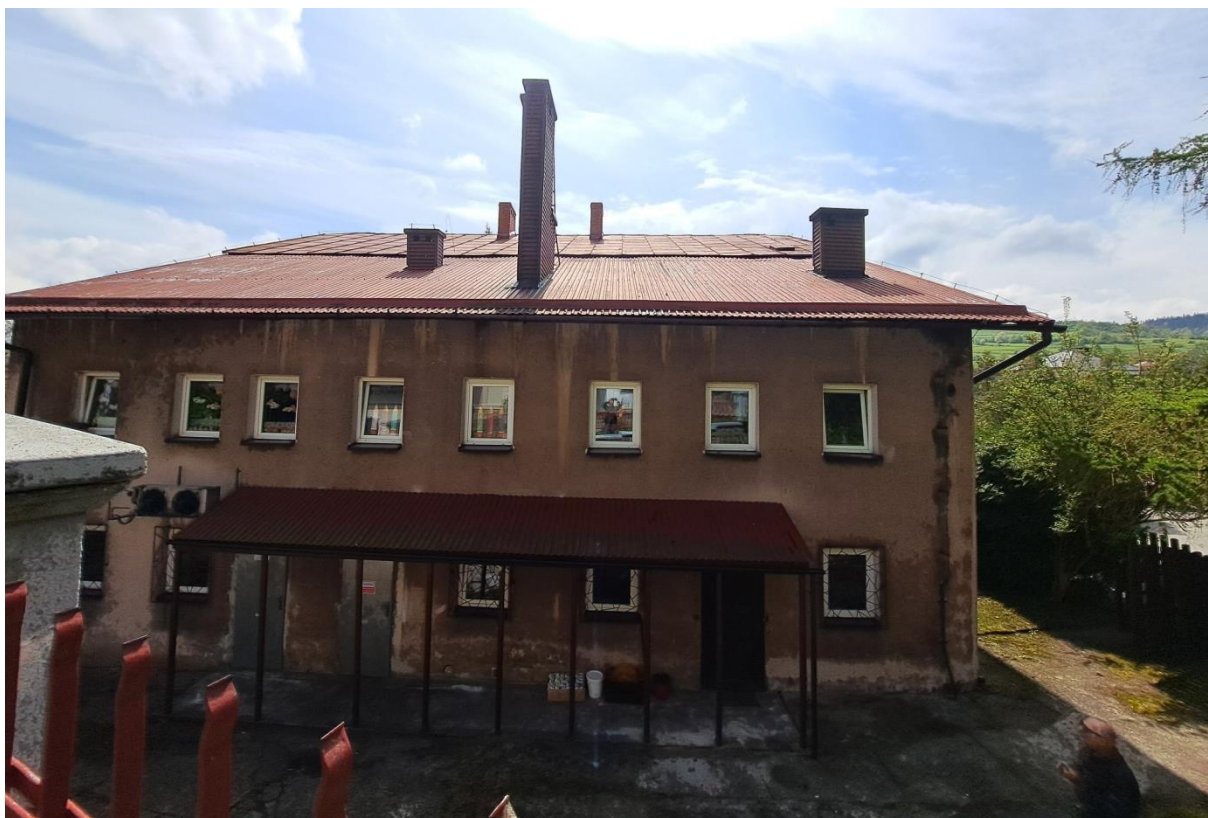
Ryc. 4. Budynek – widok od północy.

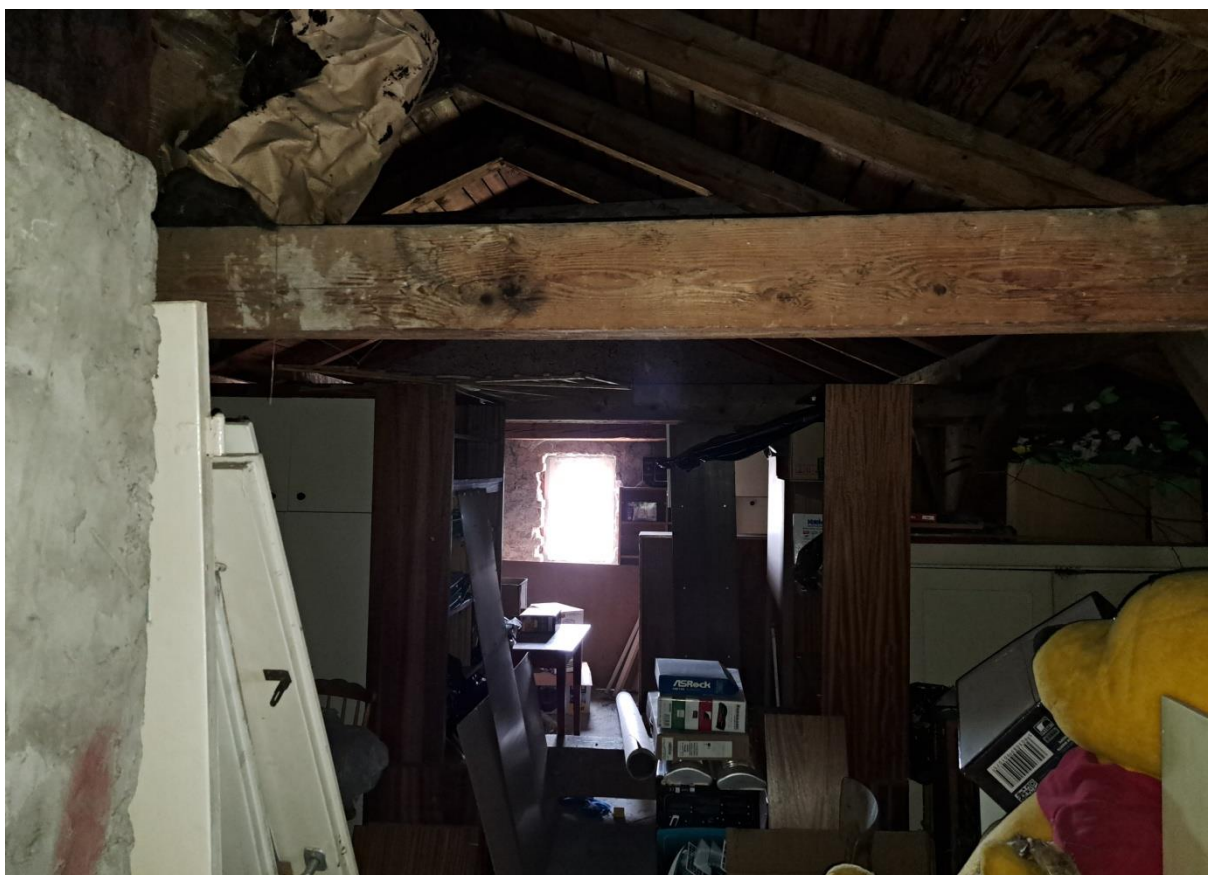
Ryc. 5. Przestrzeń strychowa.

Przestrzeń strychowa otwarta, wewnątrz odnaleziono stary materiał gniazdowy, prawdopodobnie kosa. Stwierdzono świeże ślady obecności kuny domowej, brak obecności czy śladów obecności nietoperzy. Stałą penetrację kuny potwierdził konserwator budynku.

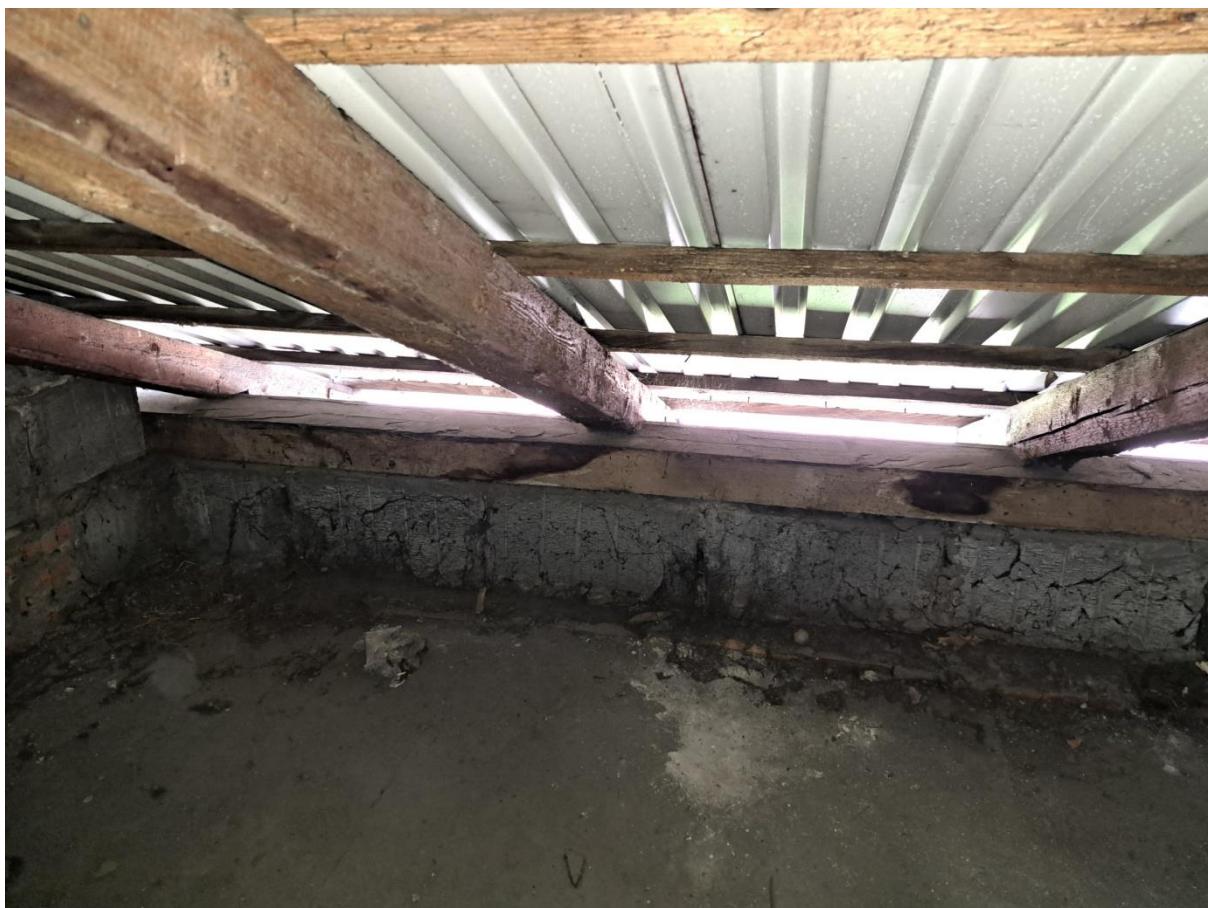
Ryc. 7. Stary materiał gniazdowy – prawdopodobnie kosa.

Ze względu na brak obecności ptaków w budynku oraz penetrację strychu przez kunę domową należy stwierdzić, że nie jest on siedliskiem, miejscem gniazdowania, wychowu młodych czy spoczynku chronionych ptaków. Odnalezione ślady gniazdowania są incydentalne i niepewne. położenie materiału i jego rozwłóczenie sugeruje, że gniazdo zostało w trakcie zakładania splądrowane przez drapieżniki.

Budynek nie wymaga nadzoru przyrodniczego w trakcie prowadzenia prac termomodernizacyjnych. Planowane prace nie będą naruszały zakazów dotyczących ochrony gatunkowej zwierząt. Nie ma zagrożenia wystąpienia szkody w środowisku. Nie ma konieczności realizowania kompensacji przyrodniczych.
