OPINIA ORNITOLOGICZNA

dla budynku Domu Ludowego w Wieprzu

ul. Żywiecka 355, 34-382 Wieprz

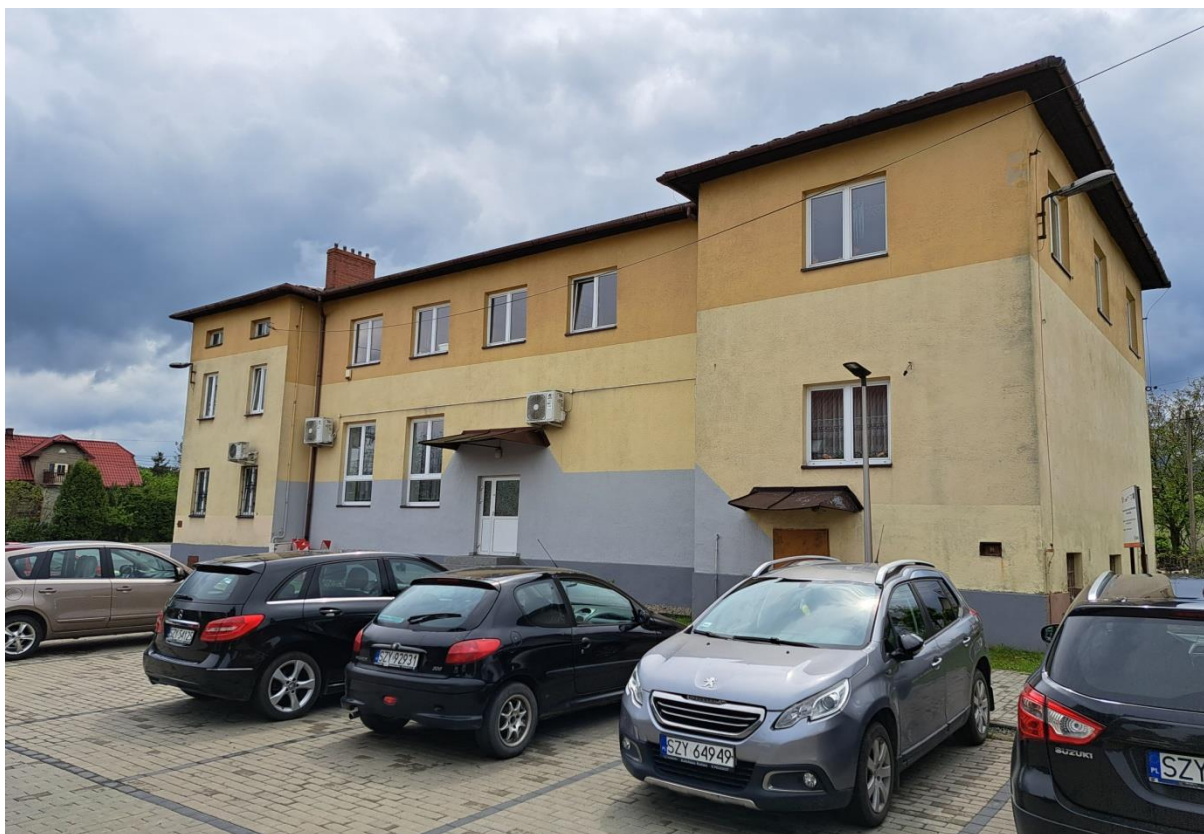
Ryc. 2. Budynek – widok od strony północnej.

Elewacja pokryta tynkiem mineralnym z nielicznymi pęknięciami, czy ubytkami. Parapety zewnętrzne dobrze przymocowane, bez szczelin i nisz umożliwiających przebywanie kręgowcom. Brak na elewacjach gzymsów, które mogłyby stanowić miejsce spoczynku, czy zakładania gniazd. Podbitka dachowa szczelna.

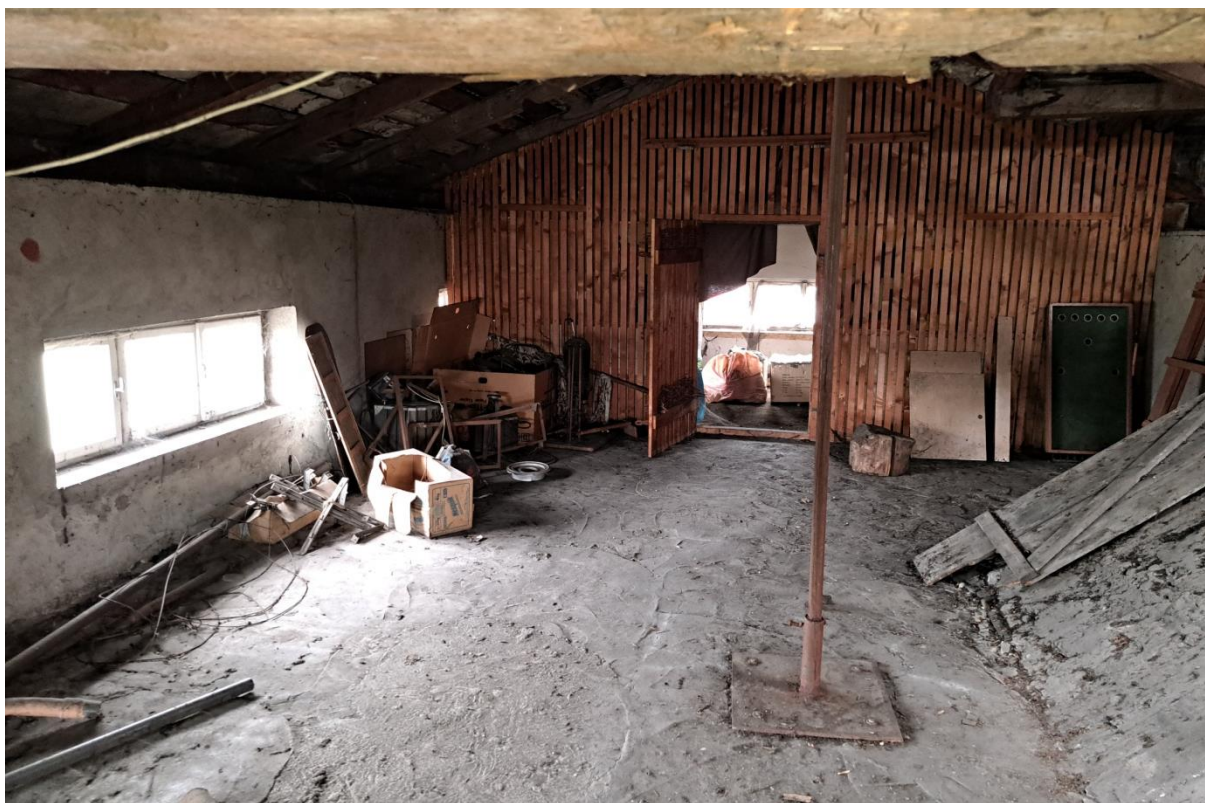
Ryc. 6. Przestrzeń strychowa – część jasna.

W obrębie strychu nie obserwowano bytności ptaków ani nietoperzy. Nie odnaleziono śladów ich bytności, jak starego kału, czy śladu zapachowego. Przestrzeń strychu jest zamknięta w szczelny sposób.

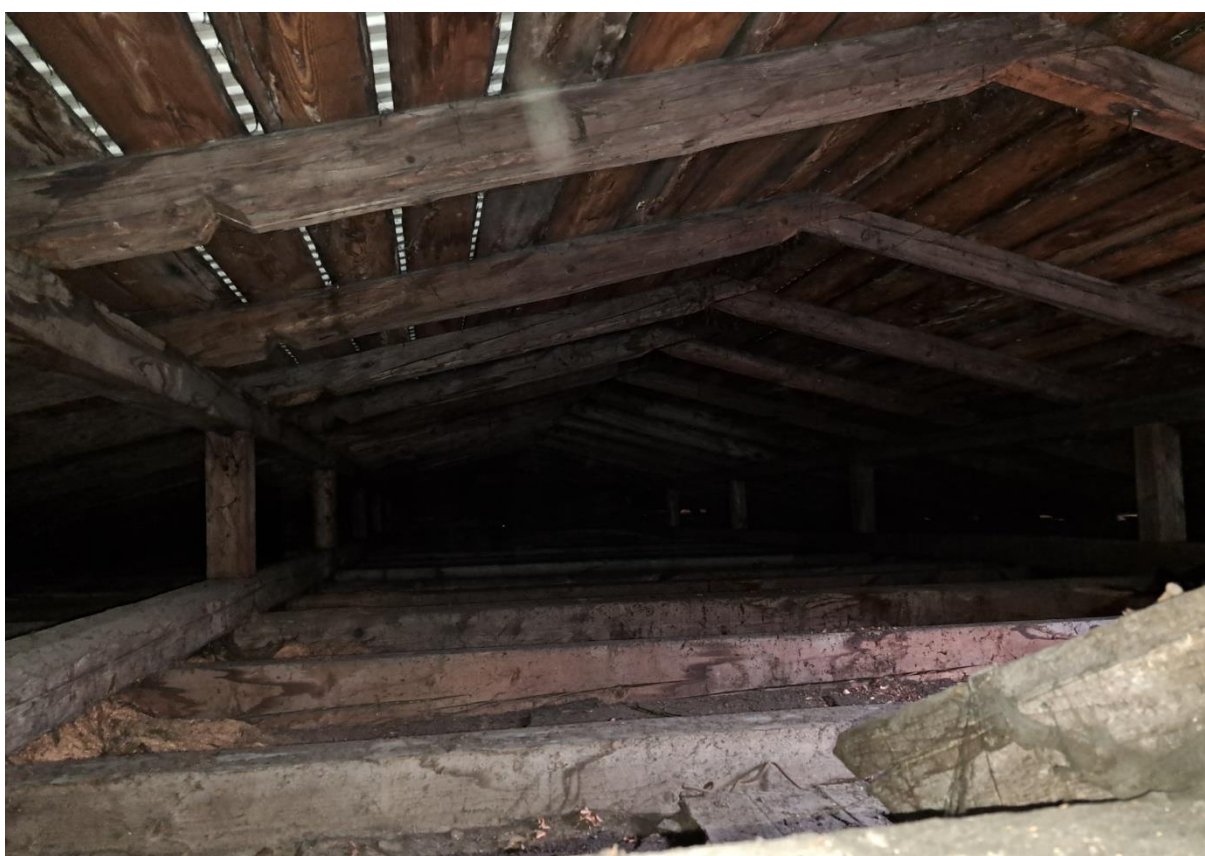
Ryc. 7. Przestrzeń strychowa – część ciemna.

Obiekt zbudowano na płaskim terenie jako kilkukondygnacyjny budynek z częściowo ciemnym, szczelnie zamkniętym strychem o wysokości w ciemnej części około 2 metrów. Cała przestrzeń strychu nie jest dostępna dla ptaków, czy innych zwierząt.

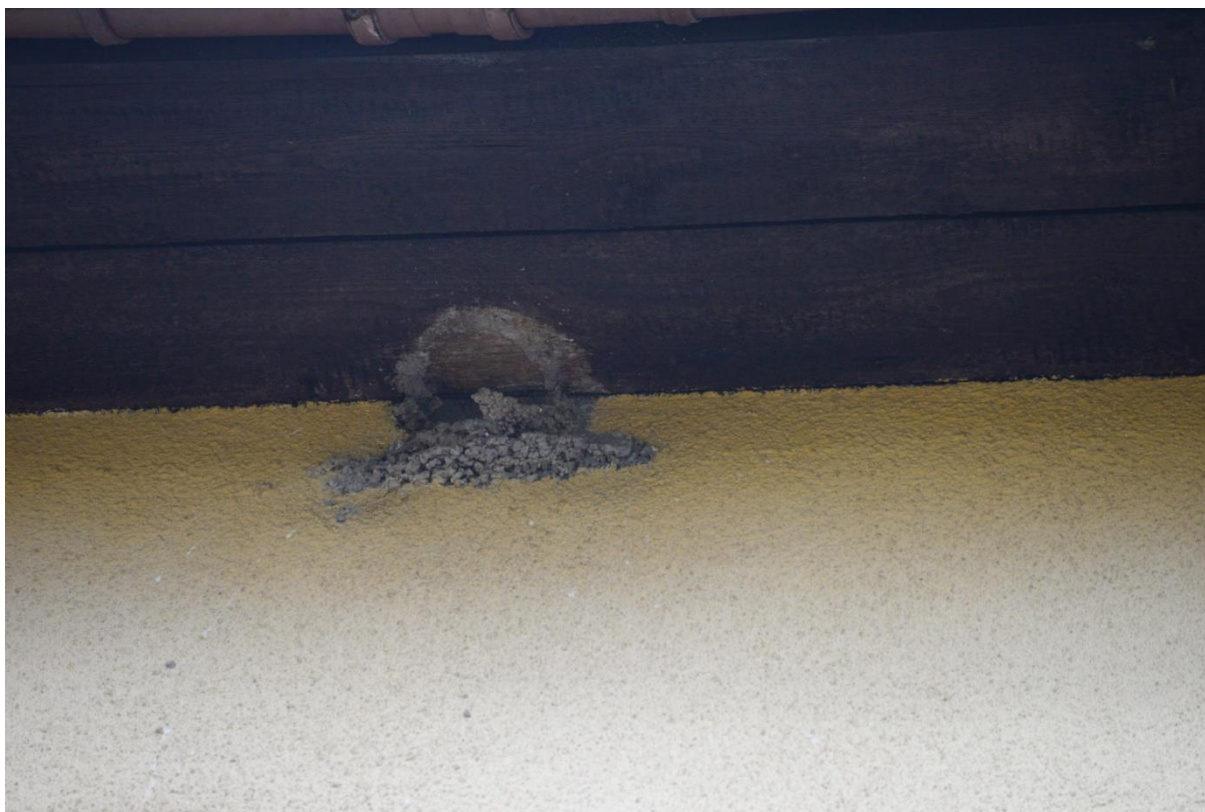
W obrębie elewacji budynku nie obserwowano bezpośrednio przebywania ptaków, nietoperzy. Odnaleziono w jednym miejscu ślad starego gniazda oknówki *Delichon urbicum*. W innym miejscu odnaleziono wyraźne ślady długotrwałego korzystania przez małe ptaki z nieszczelności między podbitką dachową a ścianą. Sądząc po rozmiarach otworu, umiejscowieniu i sposobie obtarc z dużym prawdopodobieństwem można stwierdzić, że jest to 1 para wróbla domowego *Passer domesticus*.

Ryc. 7. Ślad po gnieździe oknówki.

Dla oknówki – 1 podwójna budka w formie sztucznych gniazd.

- na elewacji wschodniej, bezpośrednio pod dolną krawędzią dachu. Budkę należy powiesić natynkowo.

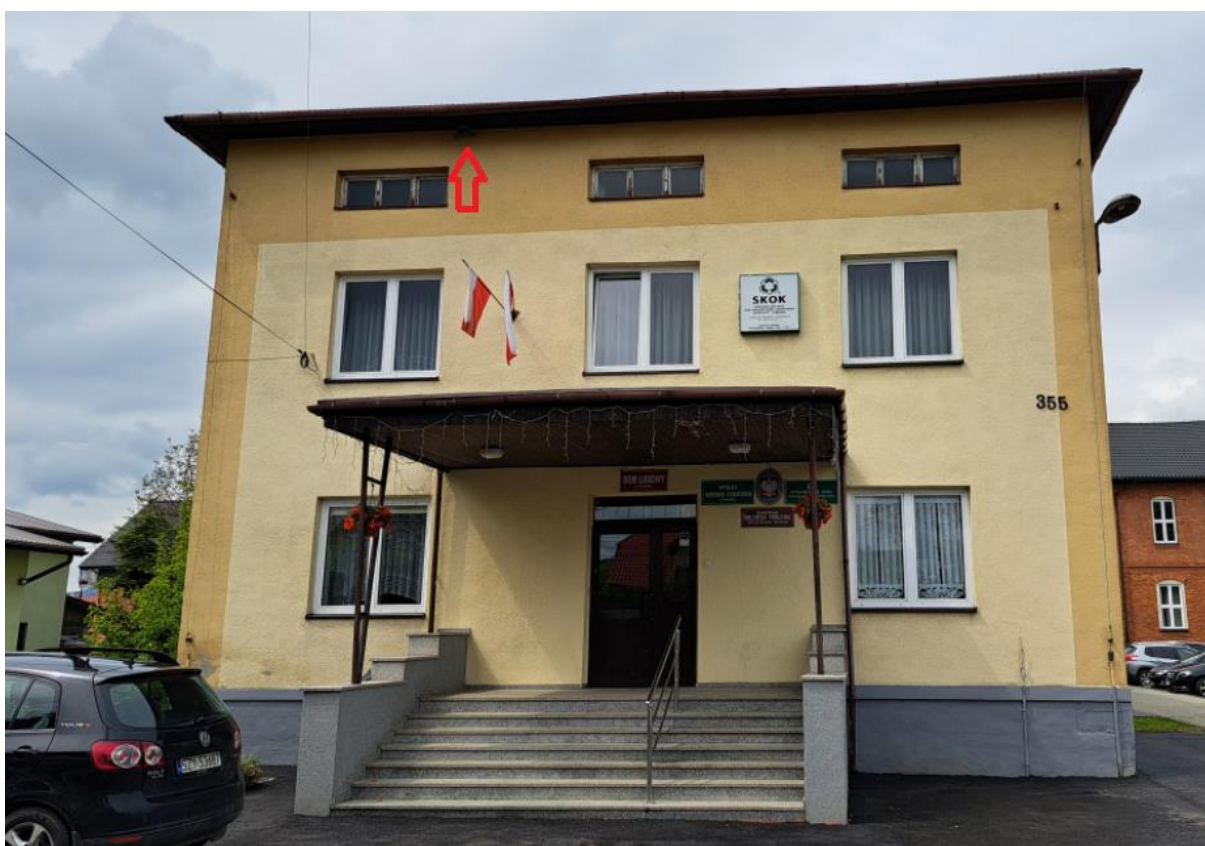
Ryc. 8. Położenie śladu po gnieździe oknówki (zaznaczone czerwoną strzałką).

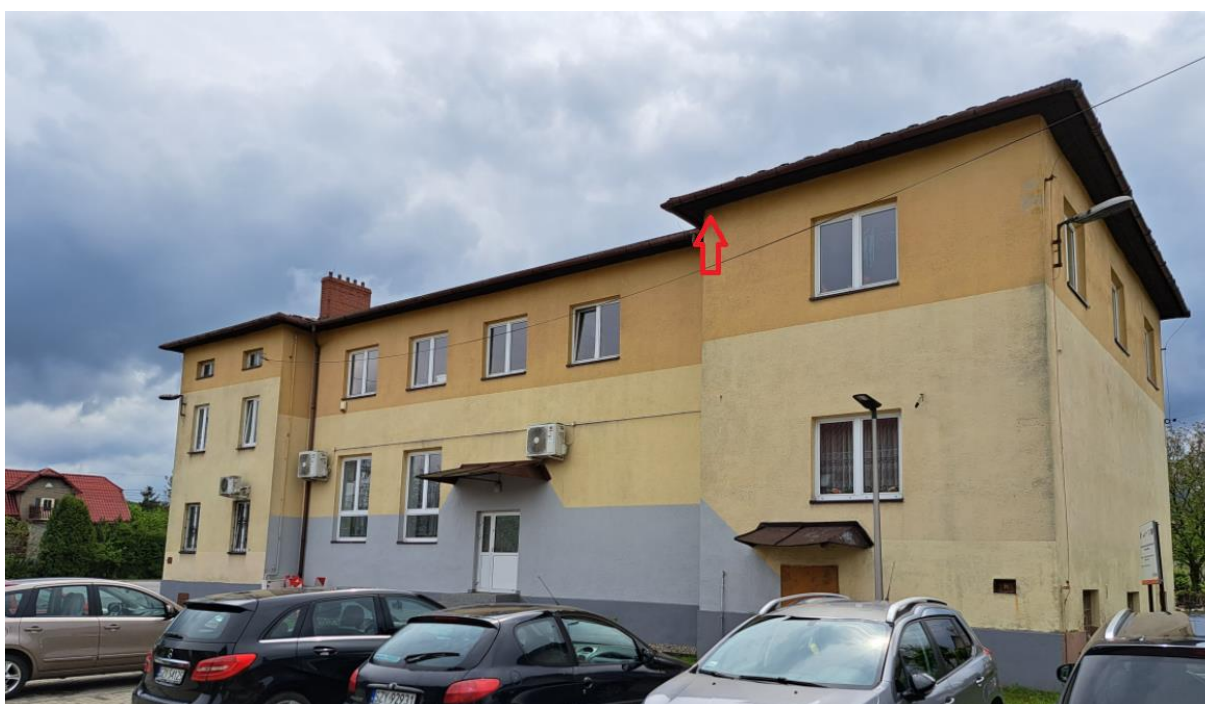
Ryc. 10. Elewacja północna – lokalizacja otworu z ryc. 9.

Dla wróbla domowego – 1 podwójna budka o średnicy otworów wlotowych około 3,5 cm i wymiarach zewnętrznych (wys. x szer. x dług.) 18,00 x 37,00 x 22,00 cm z tolerancją do 2 cm na każdym wymiarze. W przypadku wybrania budki o innych wymiarach, powinna ona być zaakceptowana przez nadzór ornitologiczny wraz z pisemnym uzasadnieniem, że właśnie taka budka będzie dobra dla tego gatunku.

- na elewacji północnej, po środku elewacji, możliwie daleko od okien, do 0,5 metra poniżej górnej krawędzi ściany. Budkę należy wmontować w termoizolację. Od zewnątrz można ją pokryć tynkiem i/lub farbą elewacyjną.

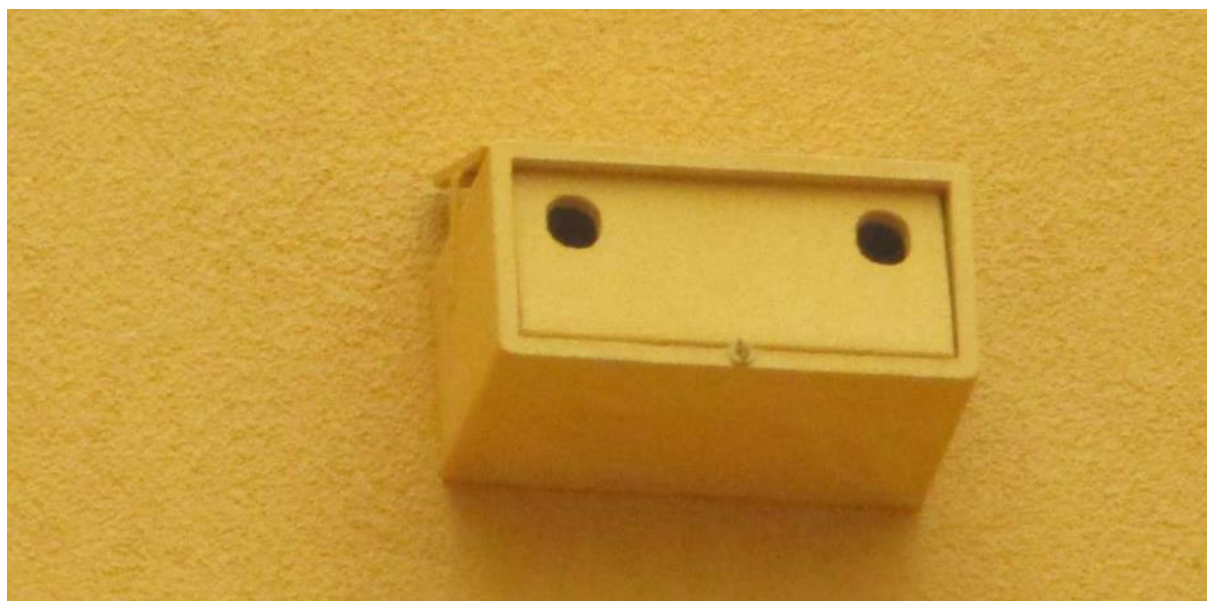
Ryc. 11. Przykład budki dla wróbla. Źródło: www.mkwpracownia.pl/

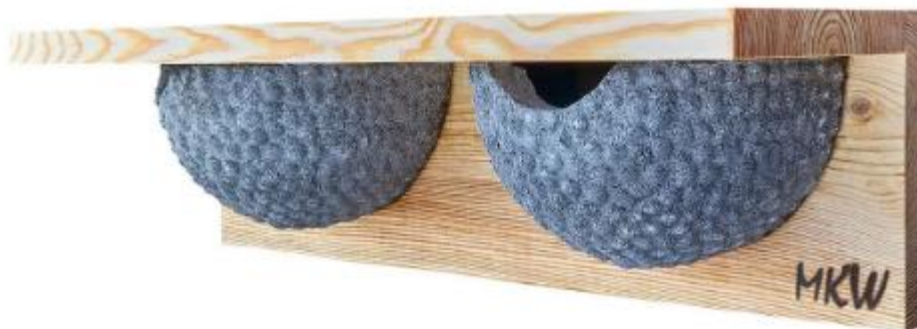
Ryc. 12. Przykład budki dla oknówki. Źródło: www.mkwpracownia.pl/
