OPINIA ORNITOLOGICZNA

dla budynku Przedszkola w Radziechowach

ul. Głównej 759, 34-381 Radziechowy

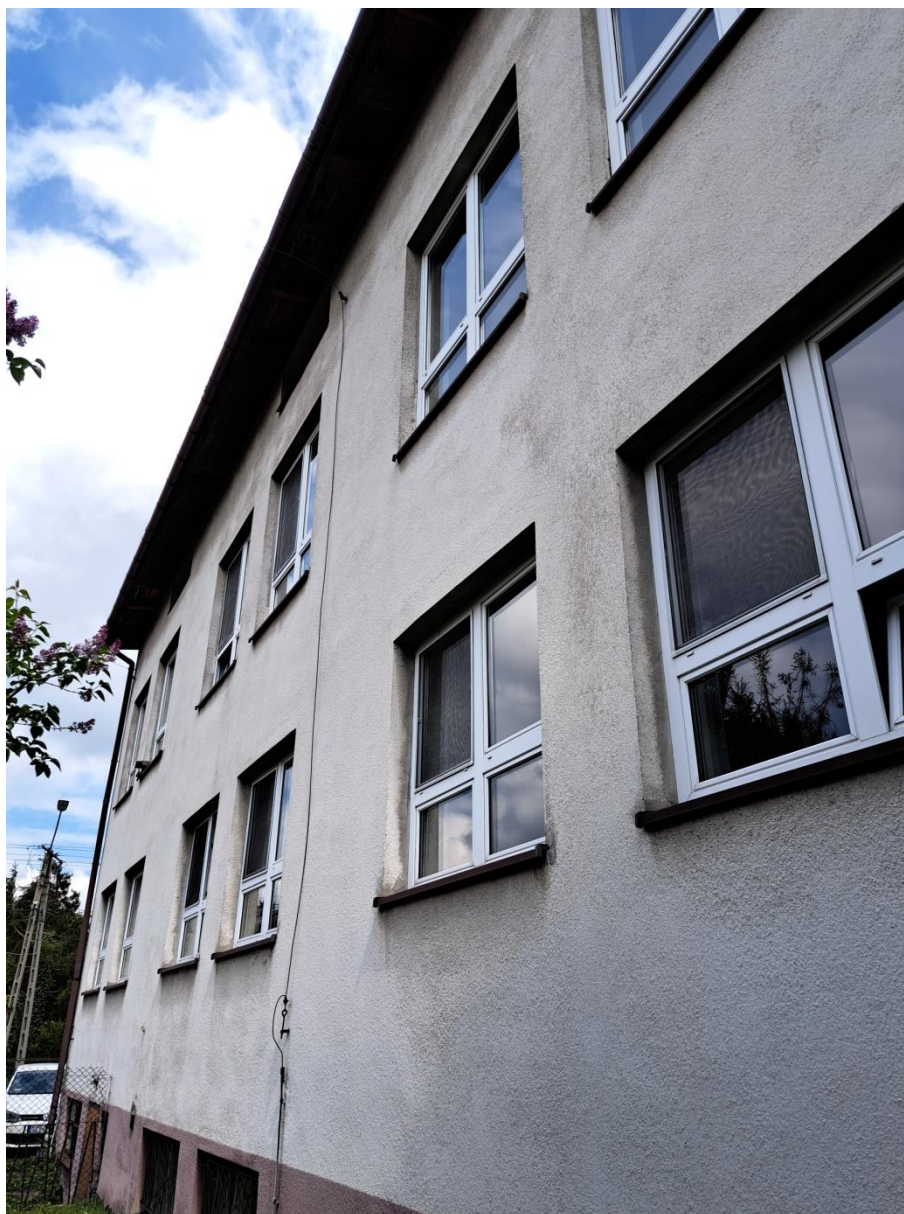
Ryc. 2. Budynek – widok od strony zachodniej.

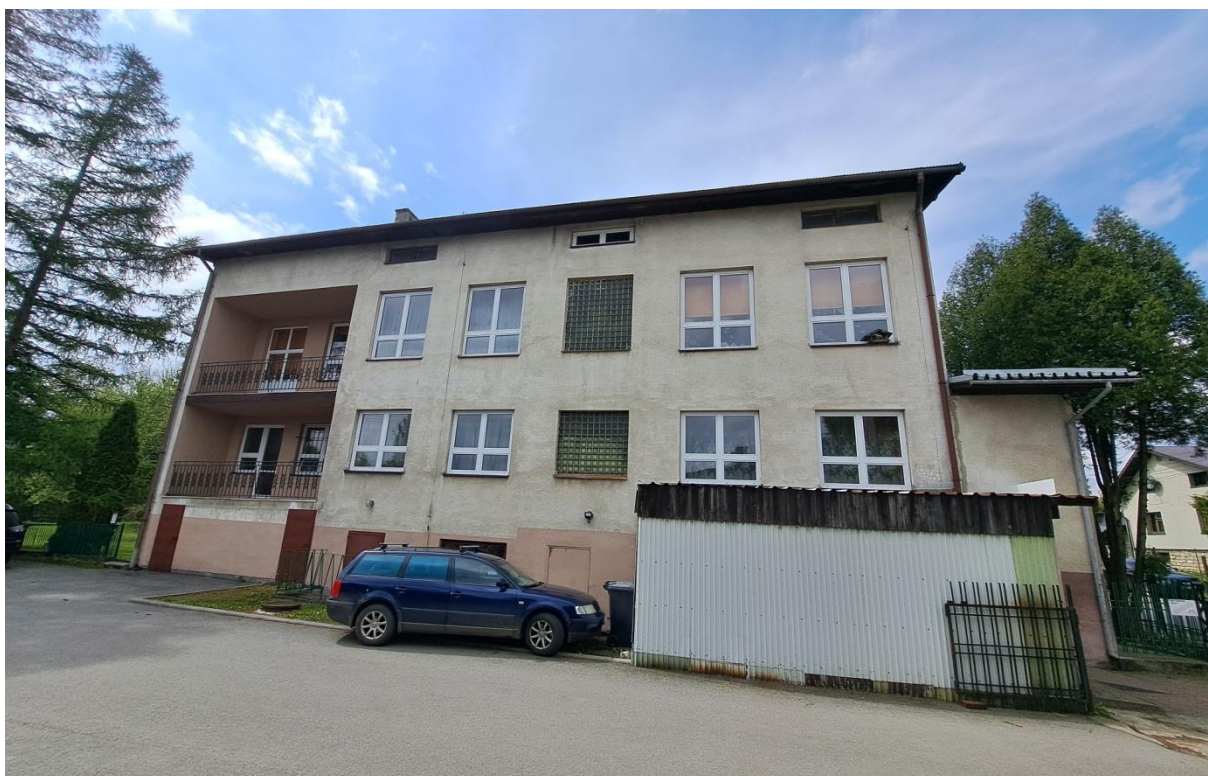
Do budynku od wschodu przylega niewielka przybudówka. Od północy znajdują się schody z drewnianym zadaszeniem.

Ryc. 3. Budynek – widok od wschodu. Na pierwszym planie przybudówka.

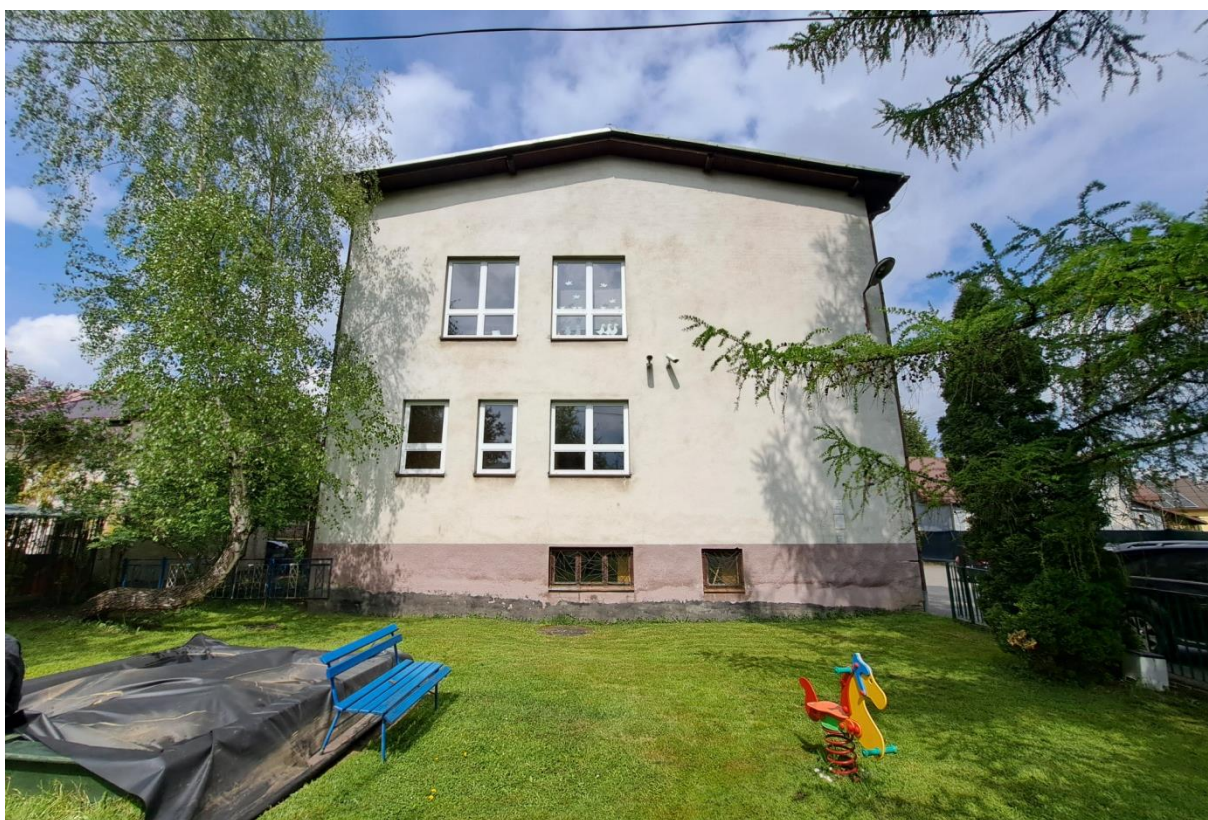
Ryc. 4. Budynek – widok od południa.

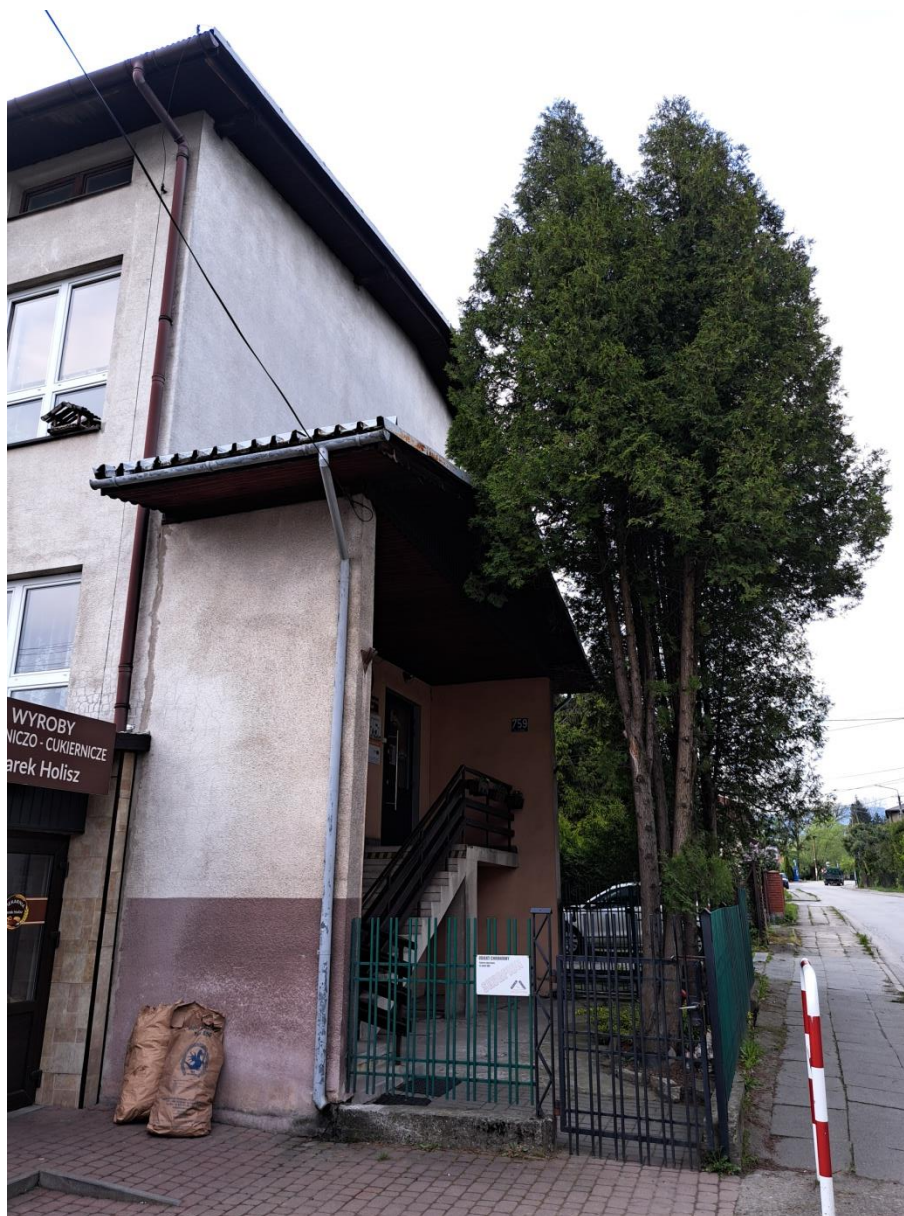
Ryc. 5. Budynek – widok od północnego wschodu.
Widoczne zadaszenie nad schodami zewnętrznymi.

Według informacji użytkowników obiektu w zadaszeniu nad wejściem po stronie północnej wiosną pojawiają się ptaki. Z opisu wynika, że jest to wróbel domowy *Passer domesticus*. Nie obserwowano ich obecności w trakcie kontroli.

- na elewacji północnej, po środku elewacji, w połowie jej wysokości. Budkę należy wmontować w termoizolację. Od zewnątrz można ją pokryć tynkiem i/lub farbą elewacyjną.

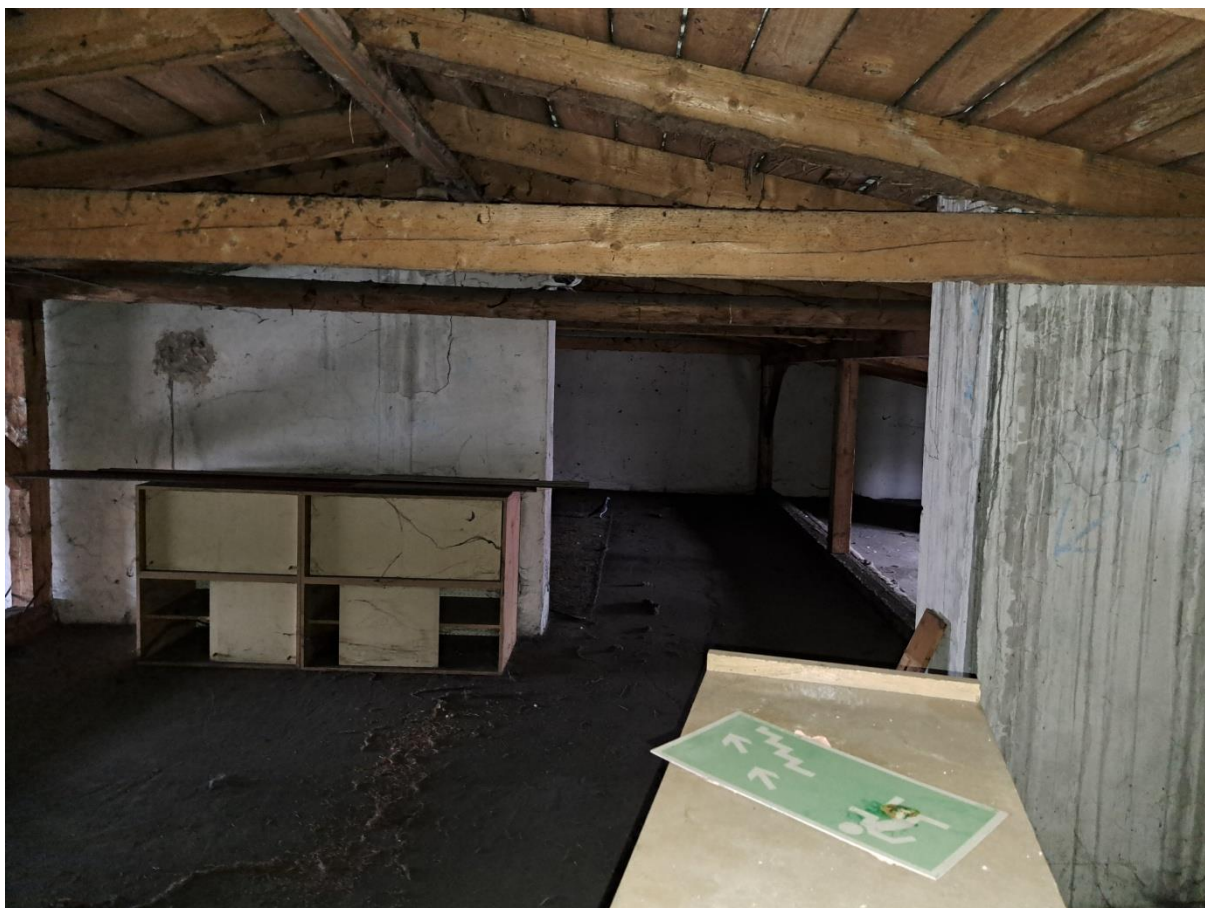
Obiekt zbudowany na płaskim terenie jako kilkukondygnacyjny budynek z rozległym pustym i jasnym strychem. Cała przestrzeń strychu dostępna dla ptaków i innych zwierząt.

Ryc. 6. Przestrzeń strychowa.

Przestrzeń strychowa otwarta, wewnątrz odnaleziono stary materiał gniazdowy, prawdopodobnie gołębia miejskiego *Columba livia forma urbana*. Brak śladów obecności kuny domowej, brak obecności czy śladów obecności nietoperzy.

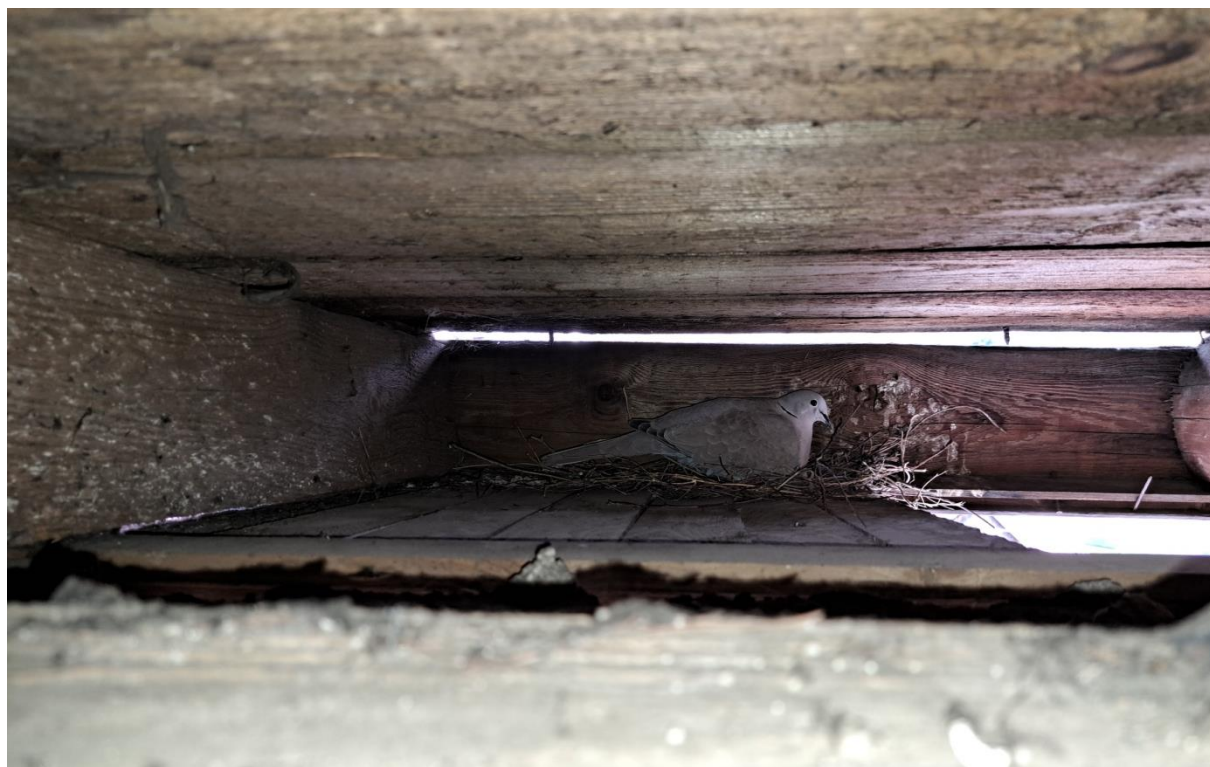
Wewnątrz strychu na podbitce dachowej zaobserwowano obecność 1 pary sierpówki *Streptopelia decaocto* w trakcie wysiadywania jaj.

Ryc. 8. Sierpówka na gnieździe.

Dla sierpówki nie przewiduje się kompensacji ze względu, że jest to gatunek gnieźdzący się zazwyczaj na drzewach, a incydentalnie w budynkach. Zainstalowanie platformy gniazdowej zazwyczaj kończy się zasiedleniem jej przez gołębia miejskiego *Columba livia forma urbana*, który jest gatunkiem wysoce konfliktowym. Sam budynek znajduje się w krajobrazie wiejskim, w otoczeniu dostępne są drzewa dogodne do gniazdowania.

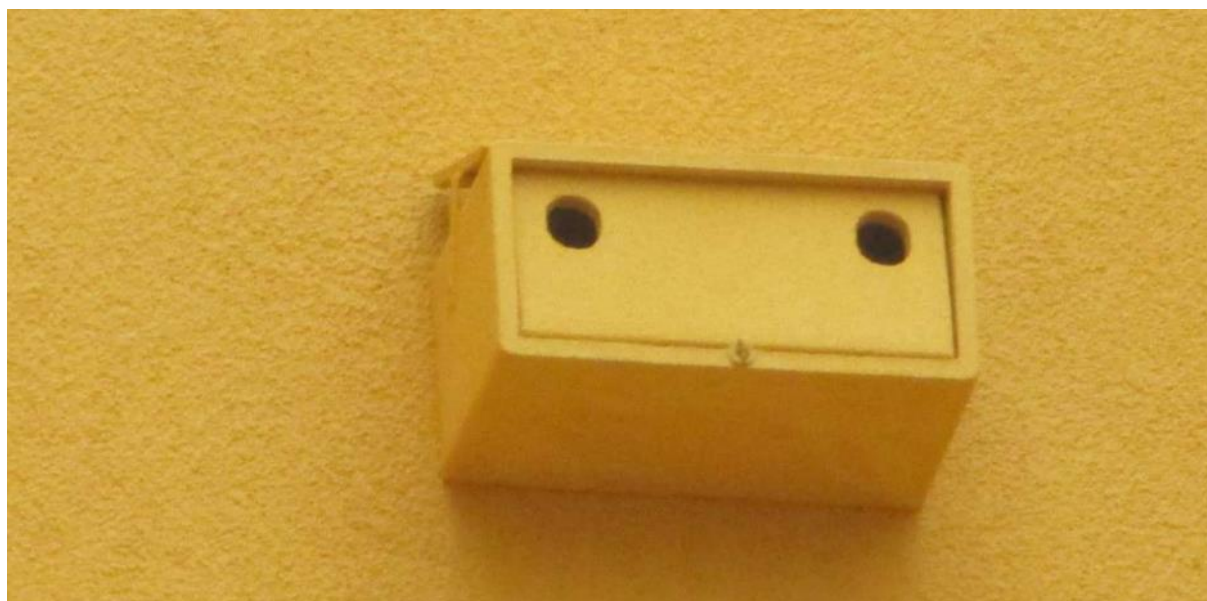
Dla wróbla domowego – 1 podwójna budka o średnicy otworów wlotowych około 3,5 cm i wymiarach zewnętrznych (wys. x szer. x dług.) 18,00 x 37,00 x 22,00 cm z tolerancją do 2 cm na każdym wymiarze. W przypadku wybrania budki o innych wymiarach, powinna ona być zaakceptowana przez nadzór ornitologiczny wraz z pisemnym uzasadnieniem, że właśnie taka budka będzie dobra dla tego gatunku.

Ryc. 11. Przykład budki dla wróbla. Źródło: www.mkwpracownia.pl/

Budkę należy rozwiesić:
