**OPINIA ORNITOLOGICZNA**  
**dla budynku OSP w Wieprzu**  
**ul. Żywiecka 998, 34-382 Wieprz**

Metryka dokumentu					
Tytuł dokumentu	<b>OPINIA ORNITOLOGICZNA DLA BUDYNKU OSP W WIEPRZU UL. ŻYWIECKA 998, 34-382 WIEPRZ</b>				
Zamawiający	<b>GMINA RADZIECHOWY - WIEPRZ</b> Wieprz 700, 34-381 Radziechowy <a href="http://www.radziechowy-wieprz.pl">www.radziechowy-wieprz.pl</a>				
Wykonawca	<b>TECHMASTER Sp. z o.o.</b> ul. Kabaty 2, 34-300 Żywiec NIP: 553-251-99-69 <a href="https://techmaster.com.pl">https://techmaster.com.pl</a> <a href="mailto:biuro@techmaster.com.pl">biuro@techmaster.com.pl</a> tel. +48/33-861-16-81 <div>   <b>TECHMASTER</b>  <small>FUNDUSZE EUROPEJSKIE DLA CIEBIE</small> </div>				
Autor dokumentu:	Wojciech Gałosz				
Podstawa prawna sporządzenia dokumentu:	Umowa Nr 82/2024 z dnia 15.04.2024r.v				
Nr wersji	1.0	Status:	Zaakceptowana	Data:	Maj 2024 r.

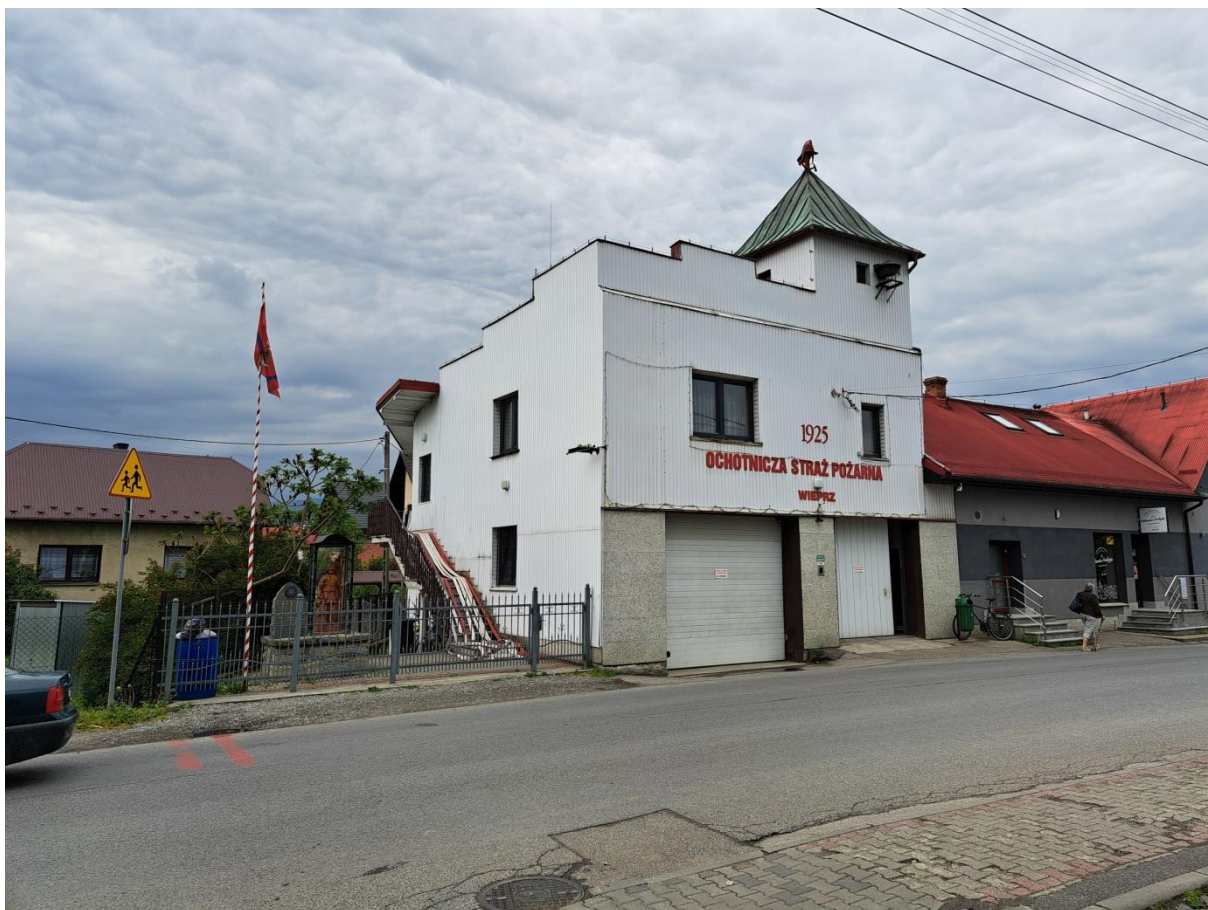
Ryc.2. Budynek – widok od strony południowo-wschodniej.

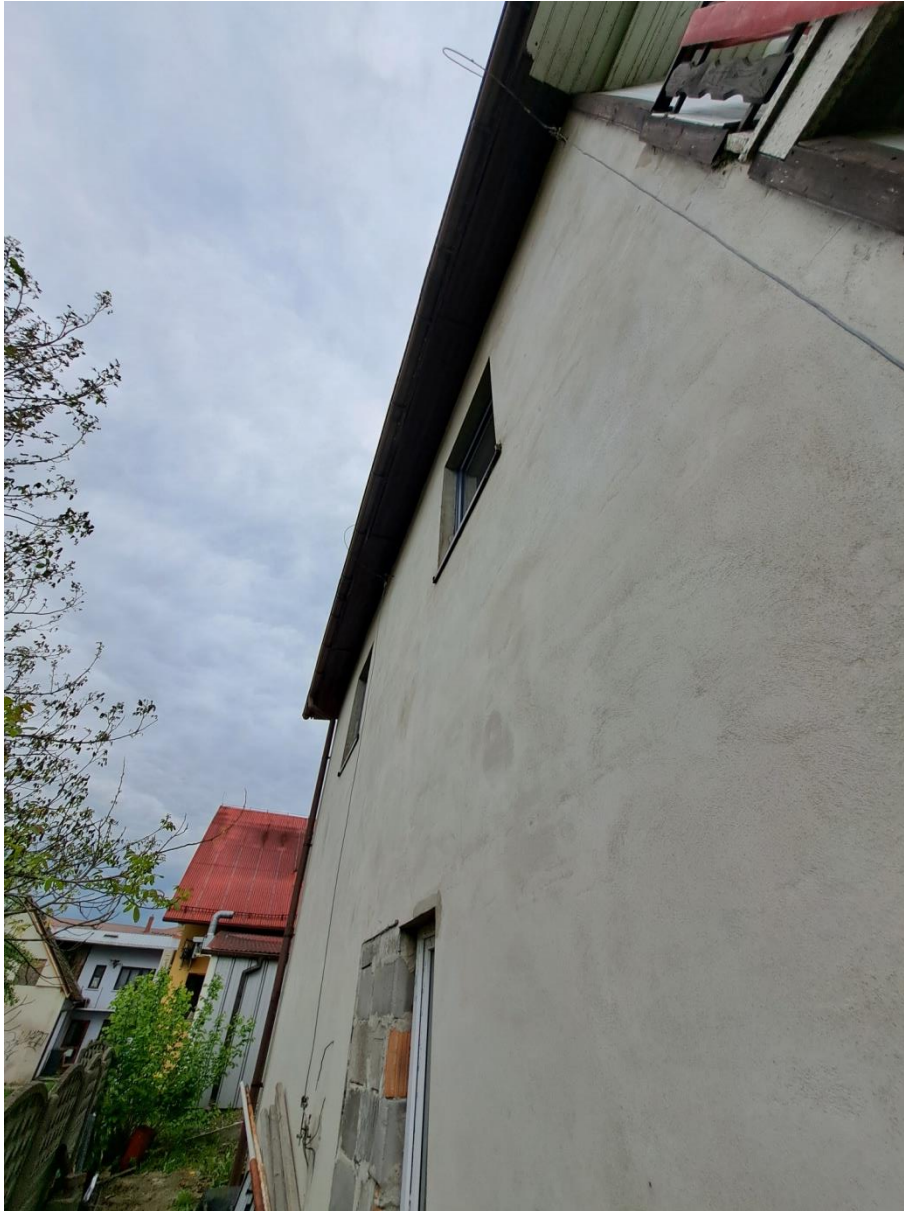
Ryc. 3. Budynek – widok od strony zachodniej.

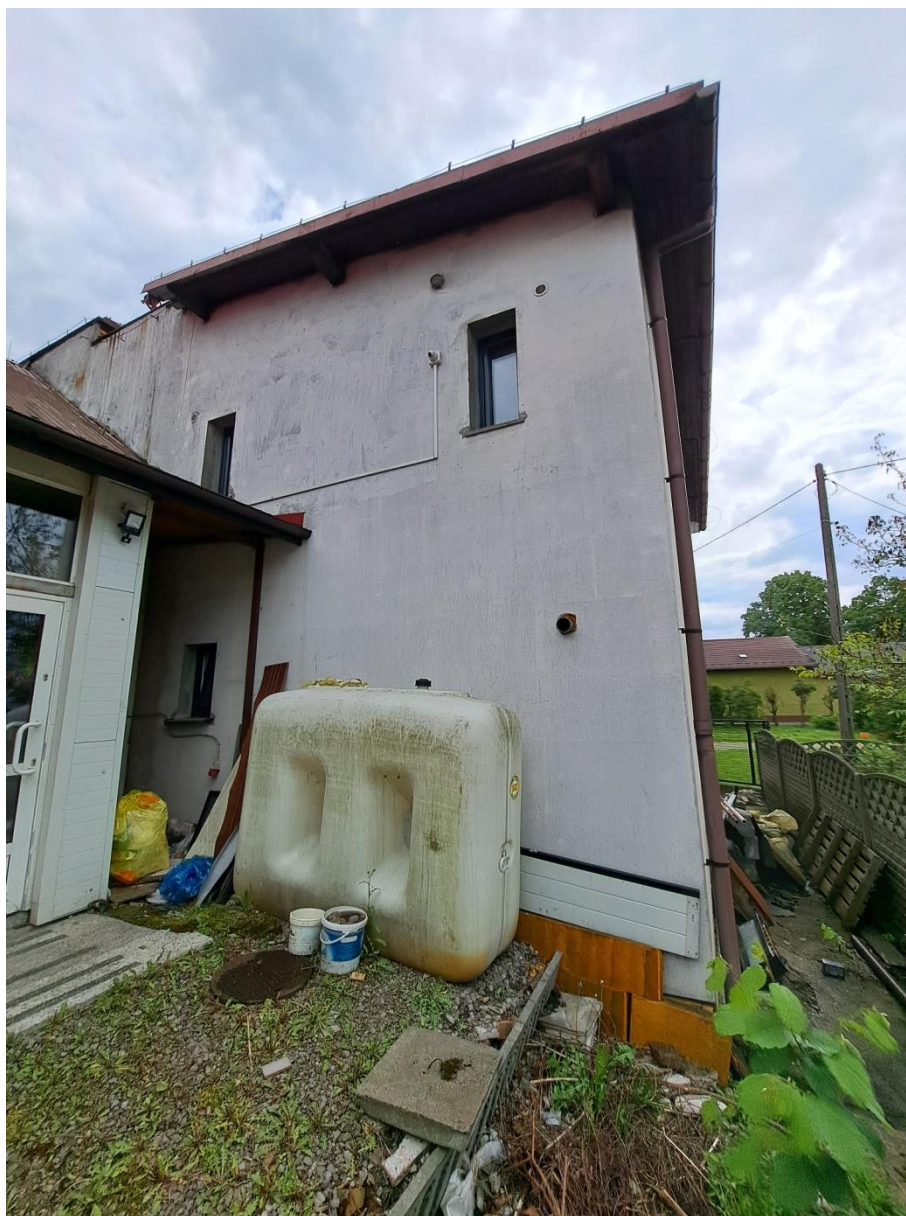
Ryc. 4. Budynek – widok od północy. Po lewej część przylegającego innego budynku, którego nie dotyczy niniejszy dokument.

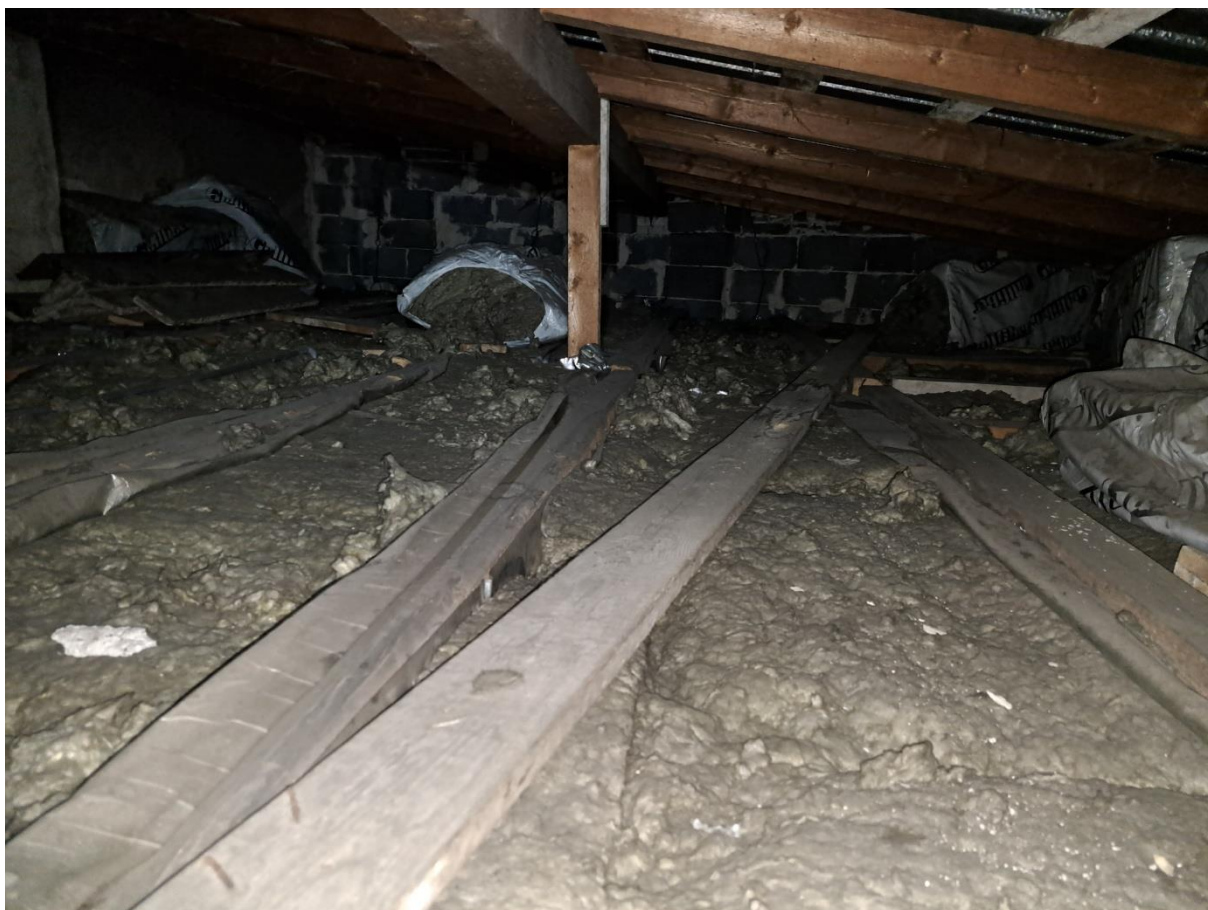
Ryc. 5. Strych budynku.

Przestrzeń strychowa częściowo zamknięta dla zwierząt. W obrębie przestrzeni strychu odnaleziono drobne odchody należące do myszy domowej *Mus musculus*.

W obrębie otwartej przestrzeni liczne ślady kuny domowej *Martes foina*, w tym kał i zniszczenia w obrębie termoizolacji. W obrębie strychu nie odnotowano obecności ptaków i nietoperzy. Wynika to prawdopodobnie z niewielkiej wysokości przestrzeni oraz penetracji przez drapieżniki.

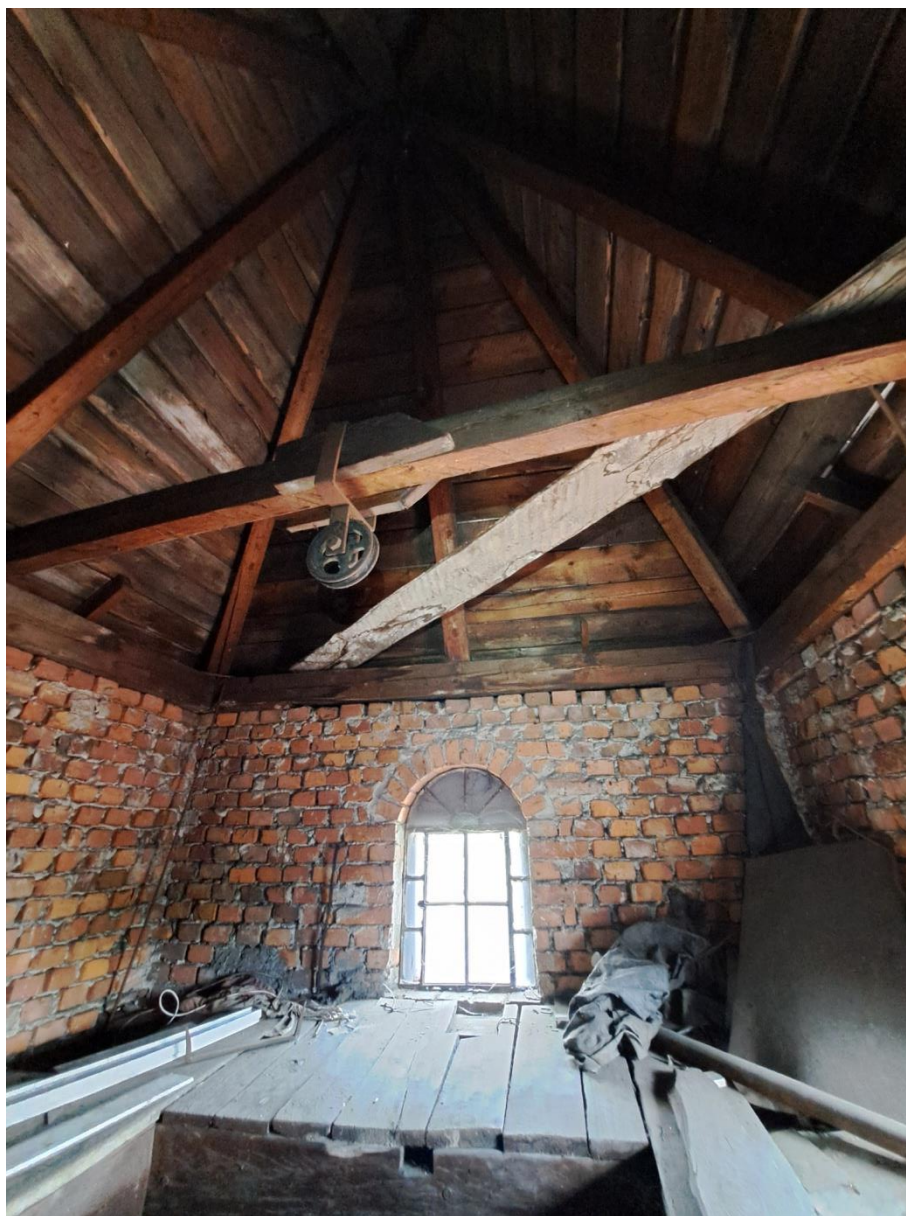
Ryc. 6. Wnętrze wieżyczki.

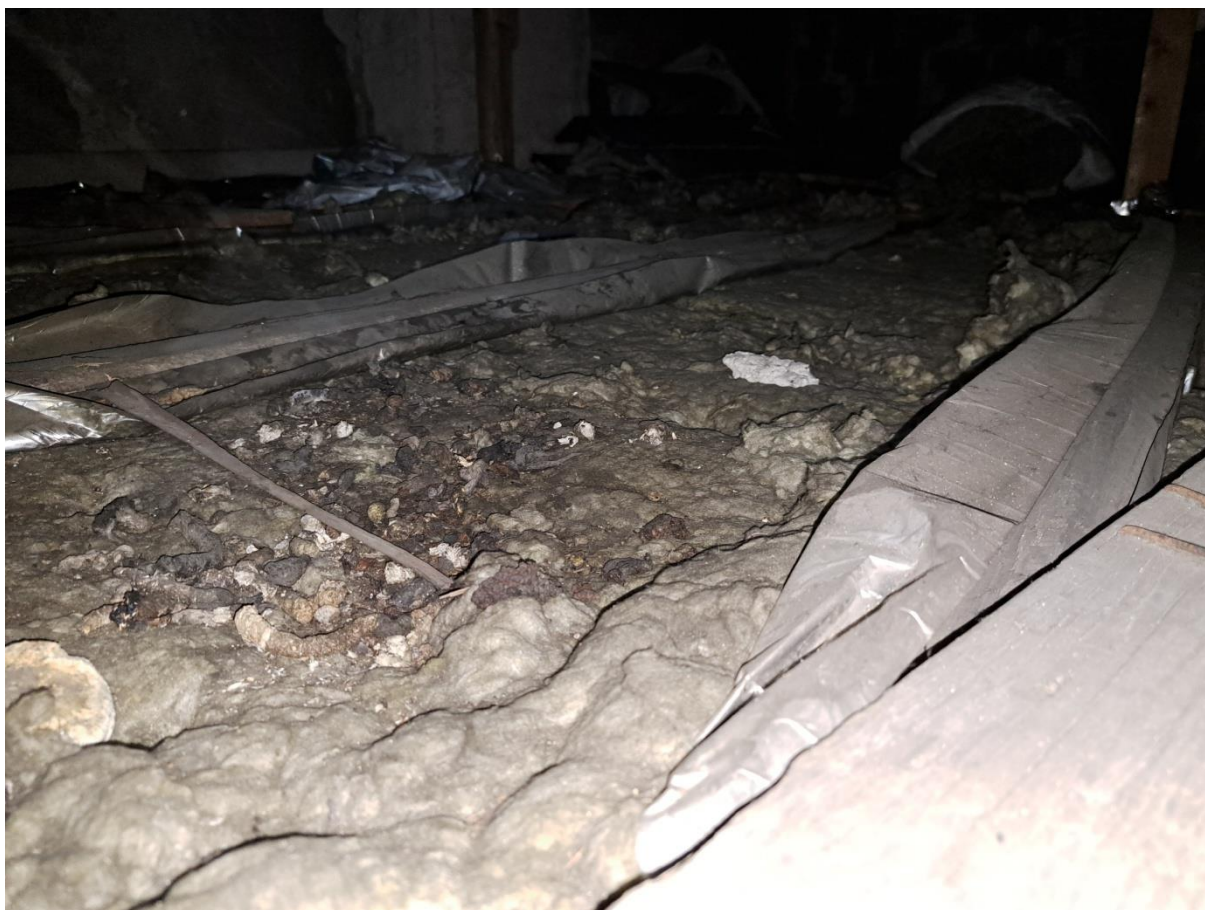
Ryc. 8. Odchody kuny zdeponowane na ociepleniu strychu.

Zarówno strych, jak i dach są penetrowane przez drapieżnika – kunę domową, co powoduje, że przestrzenie te nie są bezpiecznym miejscem gniazdowania, czy spoczynku ptaków i nietoperzy.

Realizacja prac termomodernizacyjnych nie spowoduje wystąpienia szkody w środowisku ani zagrożenia taką szkodą w zakresie przepisów dotyczących ochrony gatunkowej zwierząt.

Przed rozpoczęciem prac nie ma potrzeby uzyskiwać zezwolenia na odstąpienia od zakazów zawartych w wymienionych aktach prawnych.

Nie ma potrzeby wykonywania kompensacji przyrodniczych w formie np. rozwieszania budek lęgowych, czy sztucznych gniazd.
