OPINIA ORNITOLOGICZNA

**dla budynku Przedszkola
przy Zespole Szkolno-Przedszkolnym
ul. 3 Maja 71, 34-381 Radziechowy**

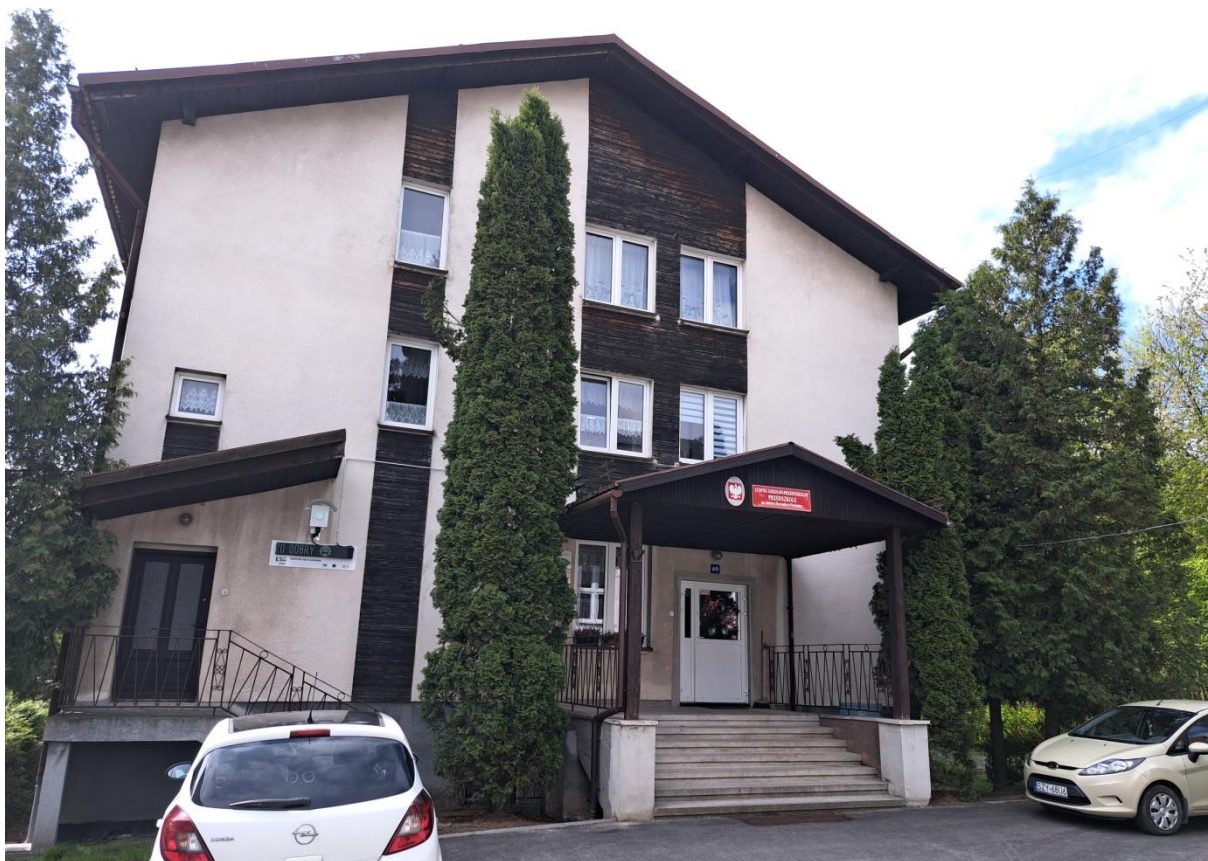
Elewacja pokryta tynkiem mineralnym z dużymi partiami drewna. Parapety zewnętrzne dobrze przymocowane, bez szczelin i nisz umożliwiających przebywanie kręgowcom. Brak na elewacjach gzymsów, które mogłyby stanowić miejsce spoczynku, czy zakładania gniazd. Podbitka dachowa szczelna, ale w wielu miejscach są otwory wykute przez dzięcioły.

Ryc. 2. Budynek – widok od strony północnej.

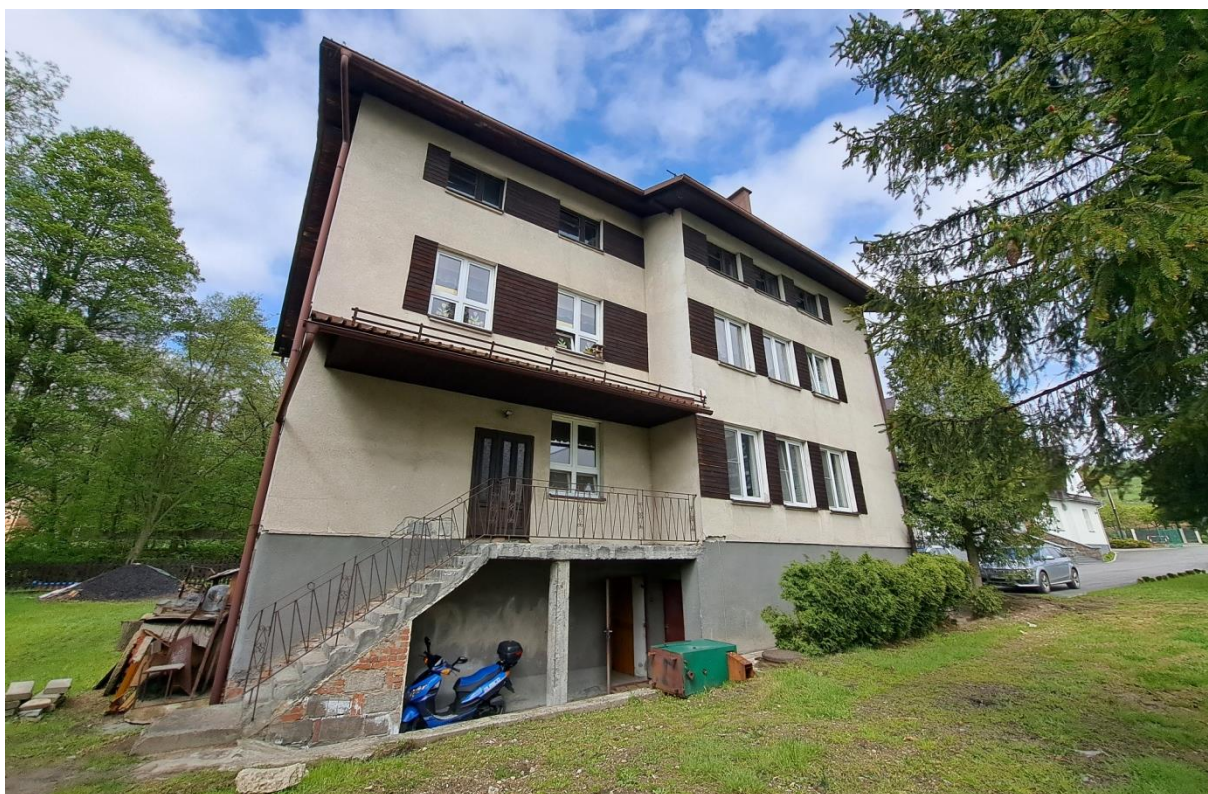
Ryc. 3. Budynek – widok od wschodu.

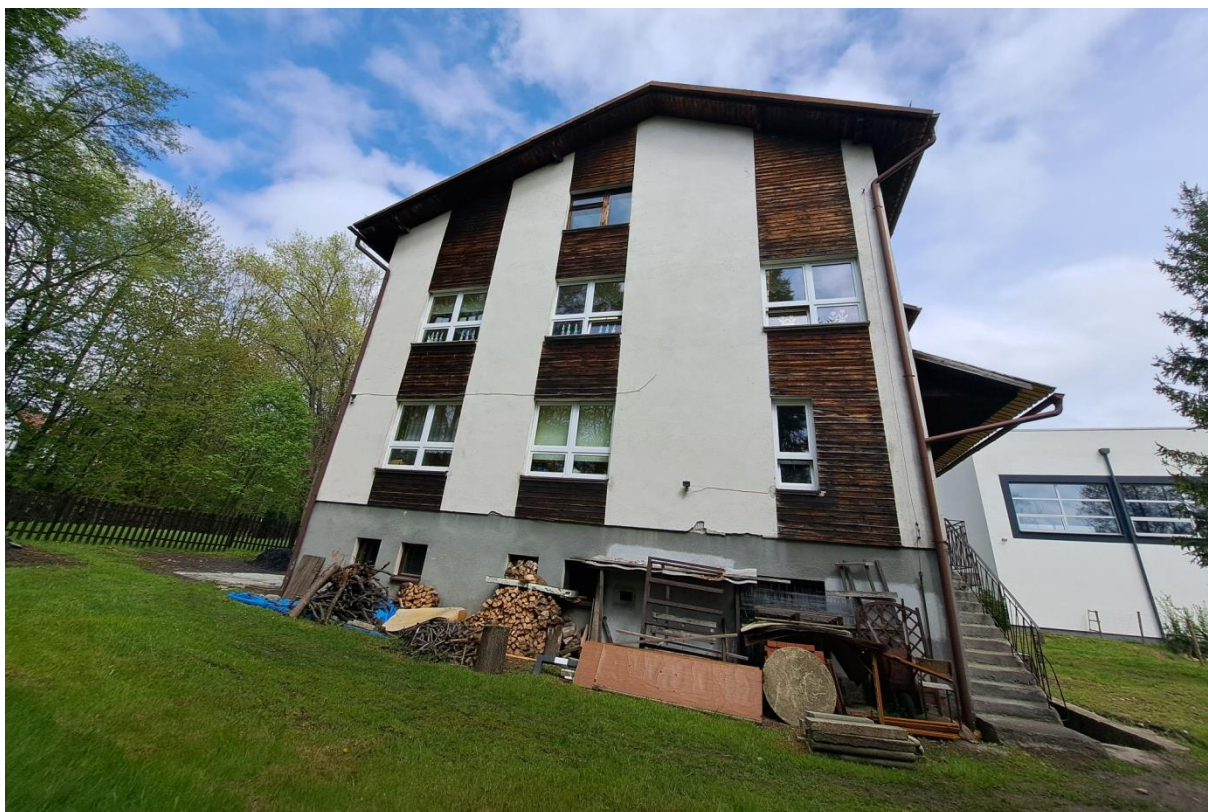
Ryc. 4. Budynek – widok od południa.

W trakcie obserwacji nocnych odnotowano wokół budynku intensywną aktywność głosową grupy około 8 osobników nietoperzy należących do gatunku mroczek późny *Eptesicus serotinus*, aktywność koncentrowała się przy południowej elewacji. W związku z tym budynek należy traktować jako siedlisko tego gatunku.

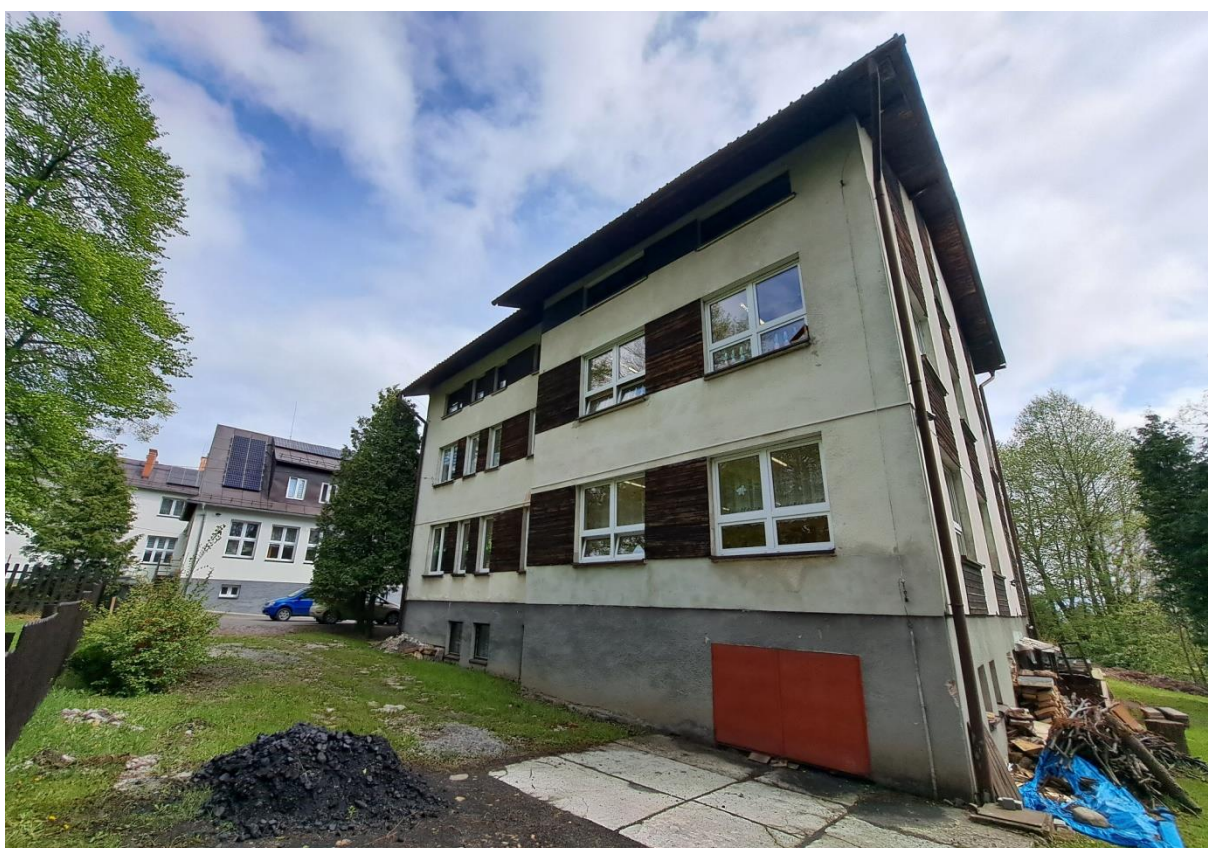
Ryc. 5. Budynek – widok od zachodu.

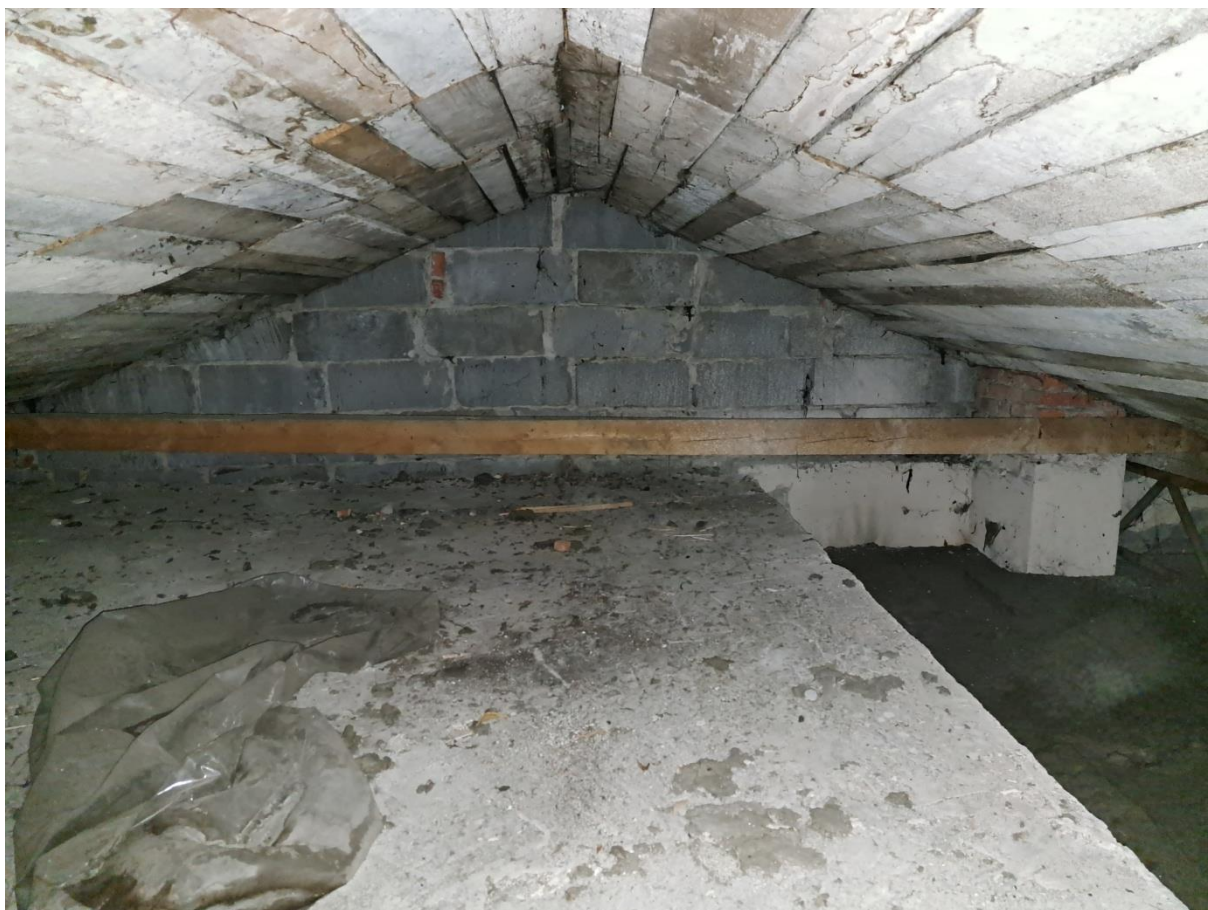
Obiekt zbudowano na terenie opadającym w kierunku południowym jako kilkukondygnacyjny budynek z ciemnym, szczelnie zamkniętym strychem o wysokości około 1,2 metra. Cała przestrzeń strychu nie jest dostępna dla ptaków, czy innych zwierząt.

Ryc. 6. Przestrzeń strychowa.

W obrębie strychu nie obserwowano bytności ptaków ani nietoperzy. Nie odnaleziono śladów ich bytności, jak starego kału, czy śladu zapachowego. Przestrzeń strychu jest zamknięta w szczelny sposób.

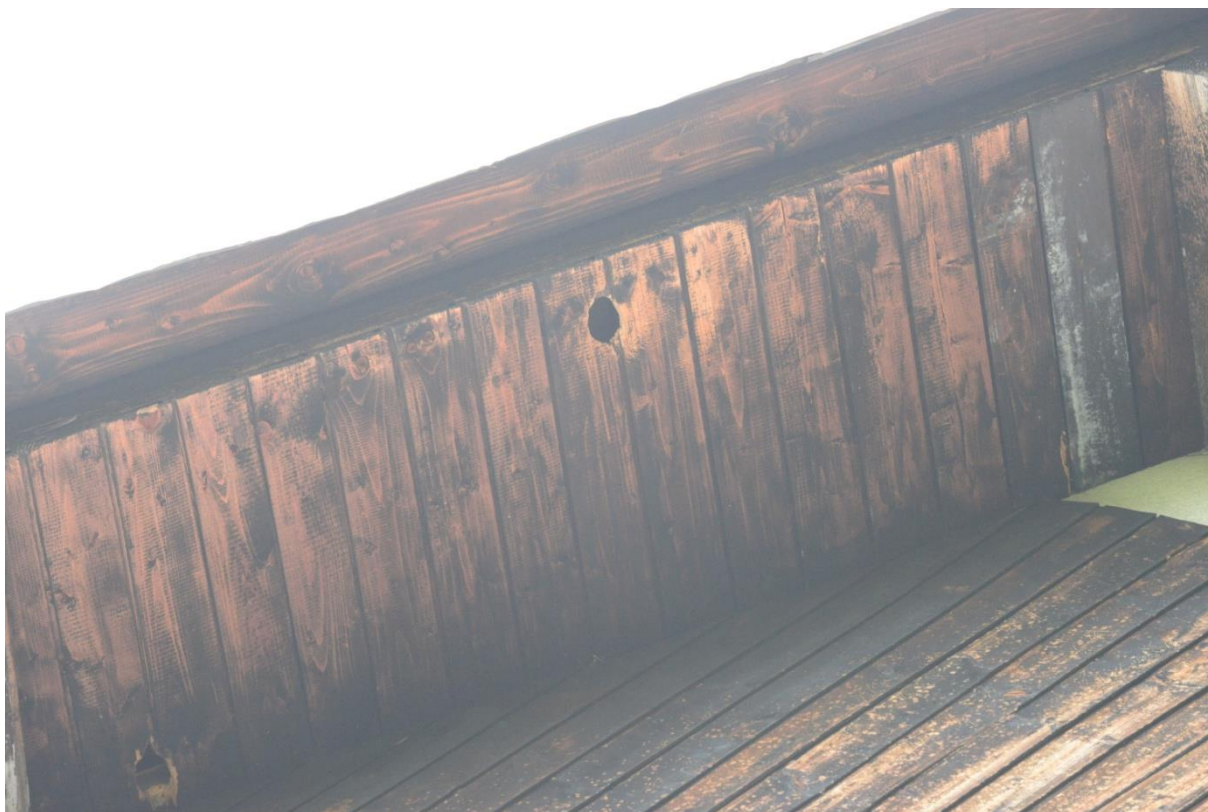
Podbitka dachu jest w wielu miejscach rozkuta przez dzięcioły. W 2 miejscach w otoczeniu takich otworów widoczny jest materiał gniazdowy, jednak w trakcie wizyt nie obserwowano wlatujących tam ptaków. Domyślnie, na podstawie doświadczenia z innych budynków należy potraktować to jako miejsce gniazdowania wróbla domowego *Passer domesticus*.

Ryc. 7. Dwa otwory wykute przez dzięcioła.

Aby wykonać kompensacje przyrodnicze, w trakcie prac należy na budynku zamontować:

Dla wróbla domowego – 2 podwójne budki o średnicy otworów wlotowych około 3,5 cm i wymiarach zewnętrznych (wys. x szer. x dług.) 18,00 x 37,00 x 22,00 cm z tolerancją do 2 cm na każdym wymiarze. W przypadku wybrania budki o innych wymiarach, powinna ona być zaakceptowana przez nadzór ornitologiczny wraz z pisemnym uzasadnieniem, że właśnie taka budka będzie dobra dla tego gatunku.

- na elewacji zachodniej, po środku elewacji, możliwie daleko od okien, do 0,5 metra poniżej górnej krawędzi ściany, w odległości 3-5 metrów od siebie. Budki należy wmontować w termoizolację. Od zewnątrz można je pokryć tynkiem i/lub farbą elewacyjną.

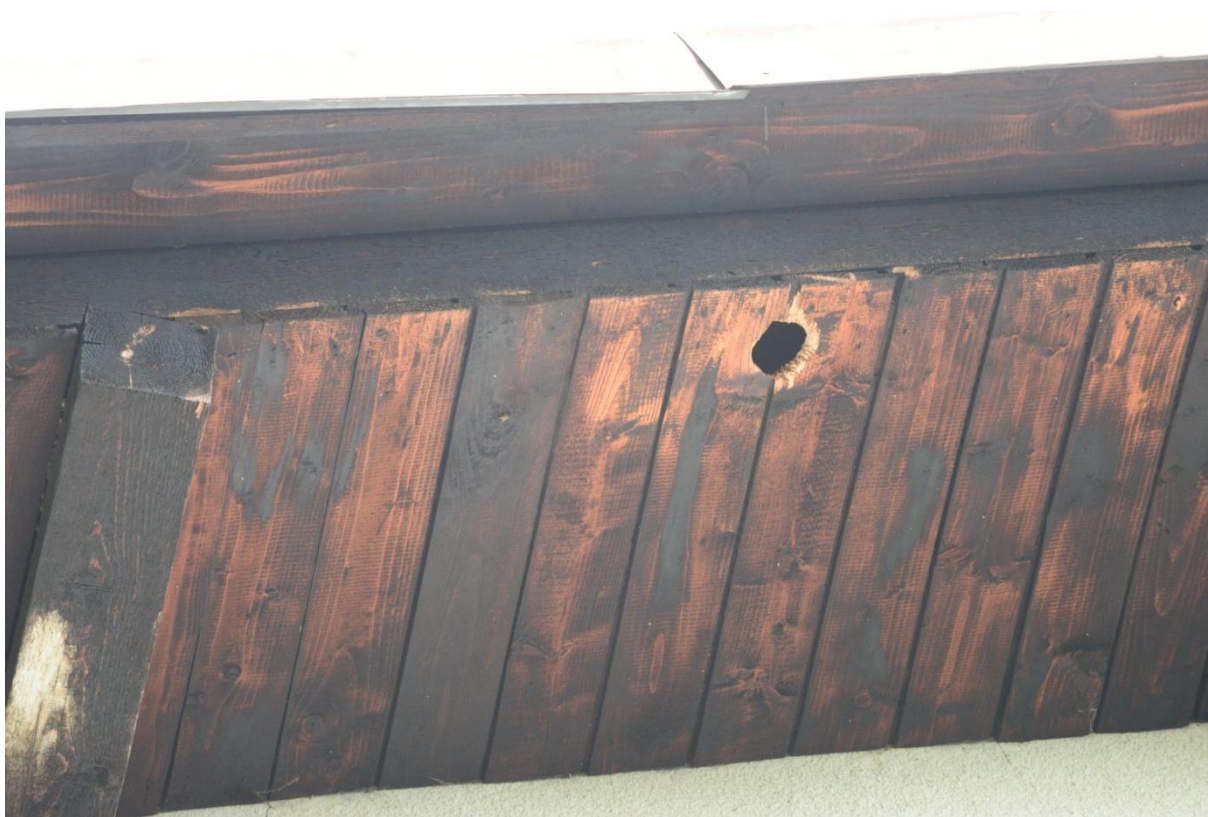
Ryc. 8. Kolejny otwór wykuty przez dzięcioła.

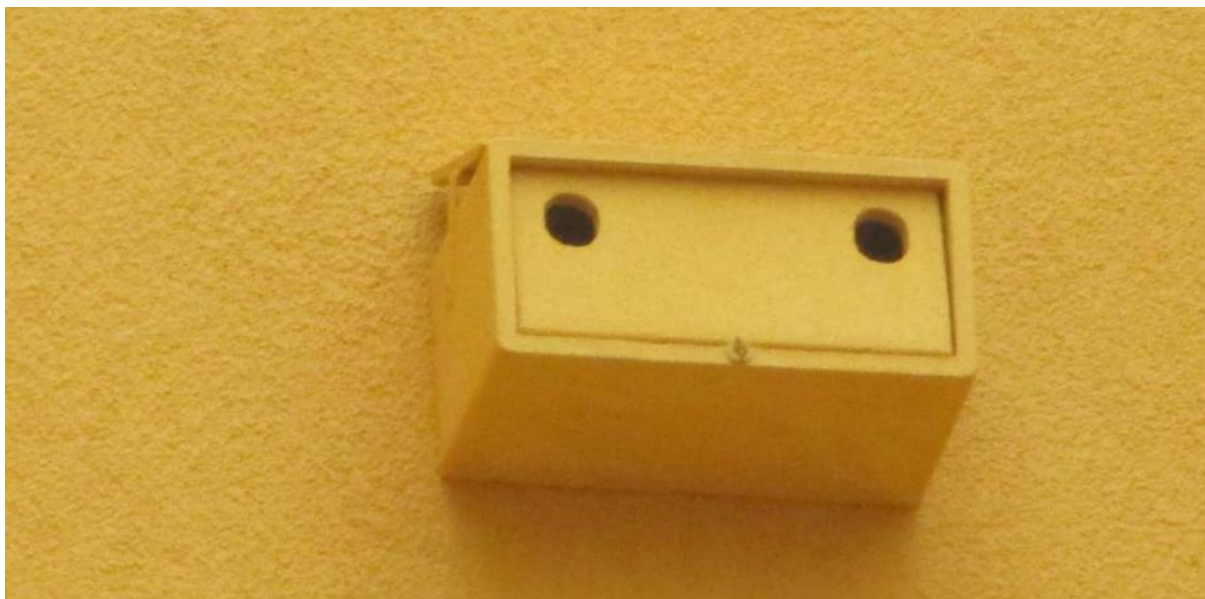
Ryc. 9. Przykład budki dla wróbla. Źródło: www.mkwpracownia.pl/

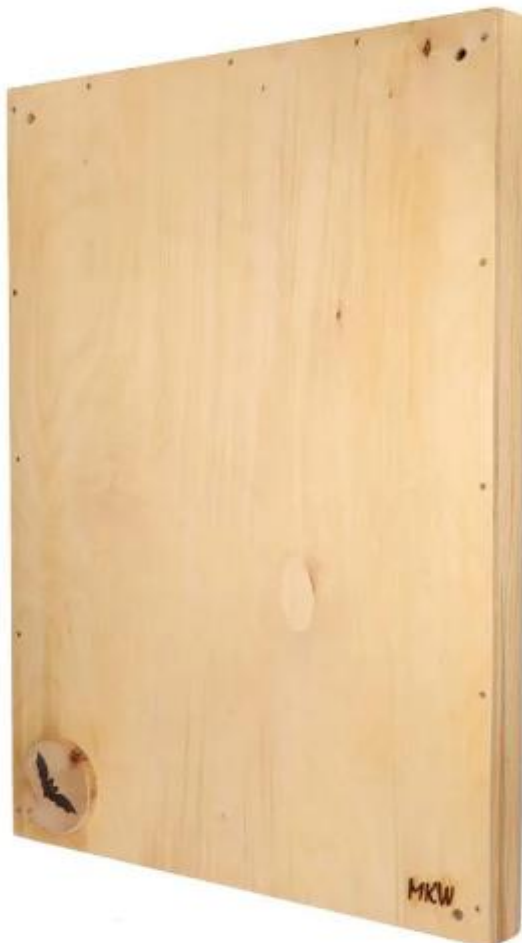
Ryc. 10. Przykład budki szczelinowej dla nietoperzy. Źródło: www.mkwpracownia.pl/

Dla mroczka późnego – 1 budkę szczelinową natynkową i szerokości szczeliny 3 cm oraz minimalną wysokością 60 cm, minimalną szerokością 40 cm.

Budkę należy powiesić elewacji południowej na wysokości do 3 metrów od krawędzi dachu, po środku elewacji, możliwie daleko od okien. Budka może zostać pokryta z zewnątrz tą samą farbą, co elewacja.
