OPINIA ORNITOLOGICZNA

dla Budynku Wielofunkcyjnego w Brzuśniku

34-382 Brzuśnik 233

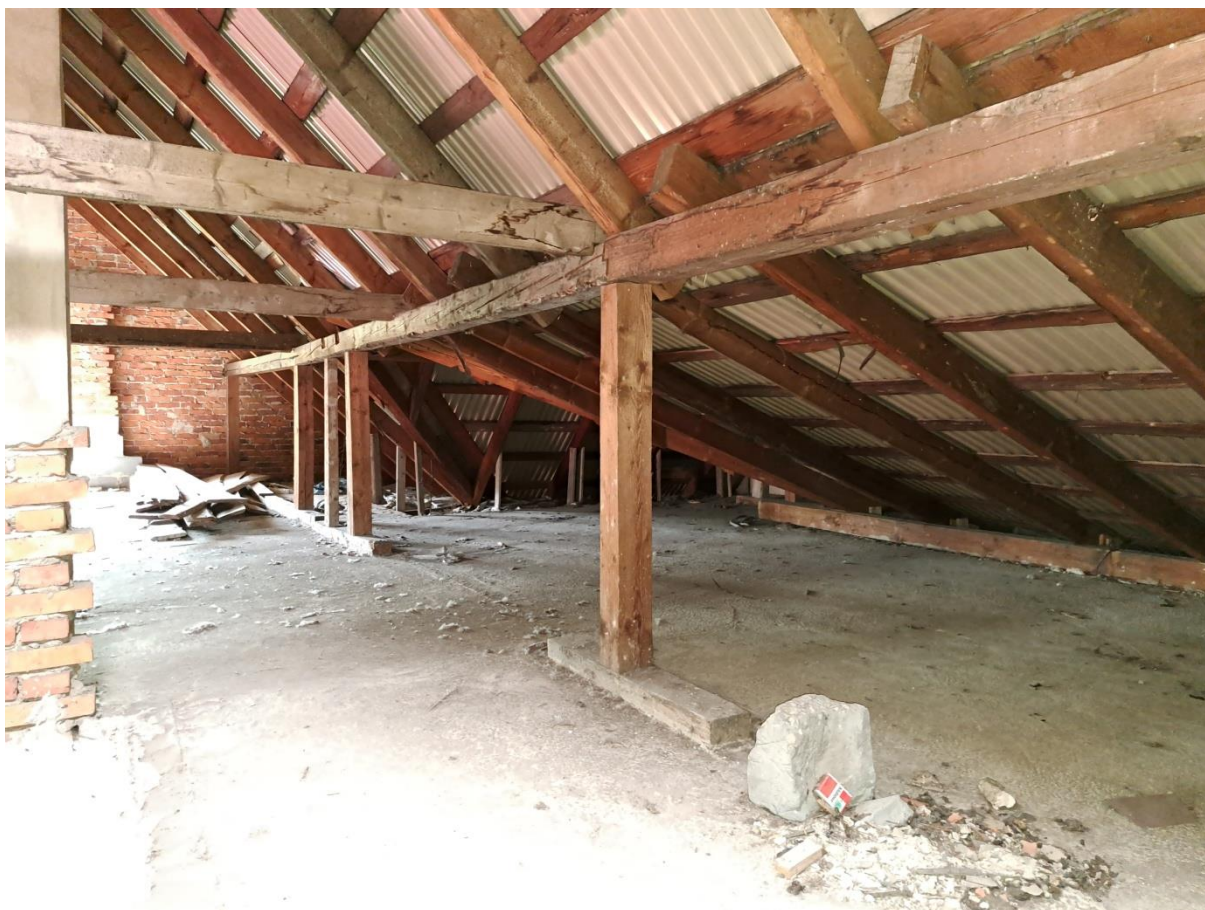
Ryc. 8. Przestrzeń strychowa –część jasna.

Przestrzeń strychowa otwarta dla zwierząt. Dostęp do niej odbywa się zarówno przez otwory w otoczeniu stolarki okiennej, jak i przez szczeliny pod dachem. Główna przestrzeń jest jasna, ale boczne posiadają zakamarki w pełni zacienione. Wysokość przestrzeni w głównej części strychu sięga 4 metrów.

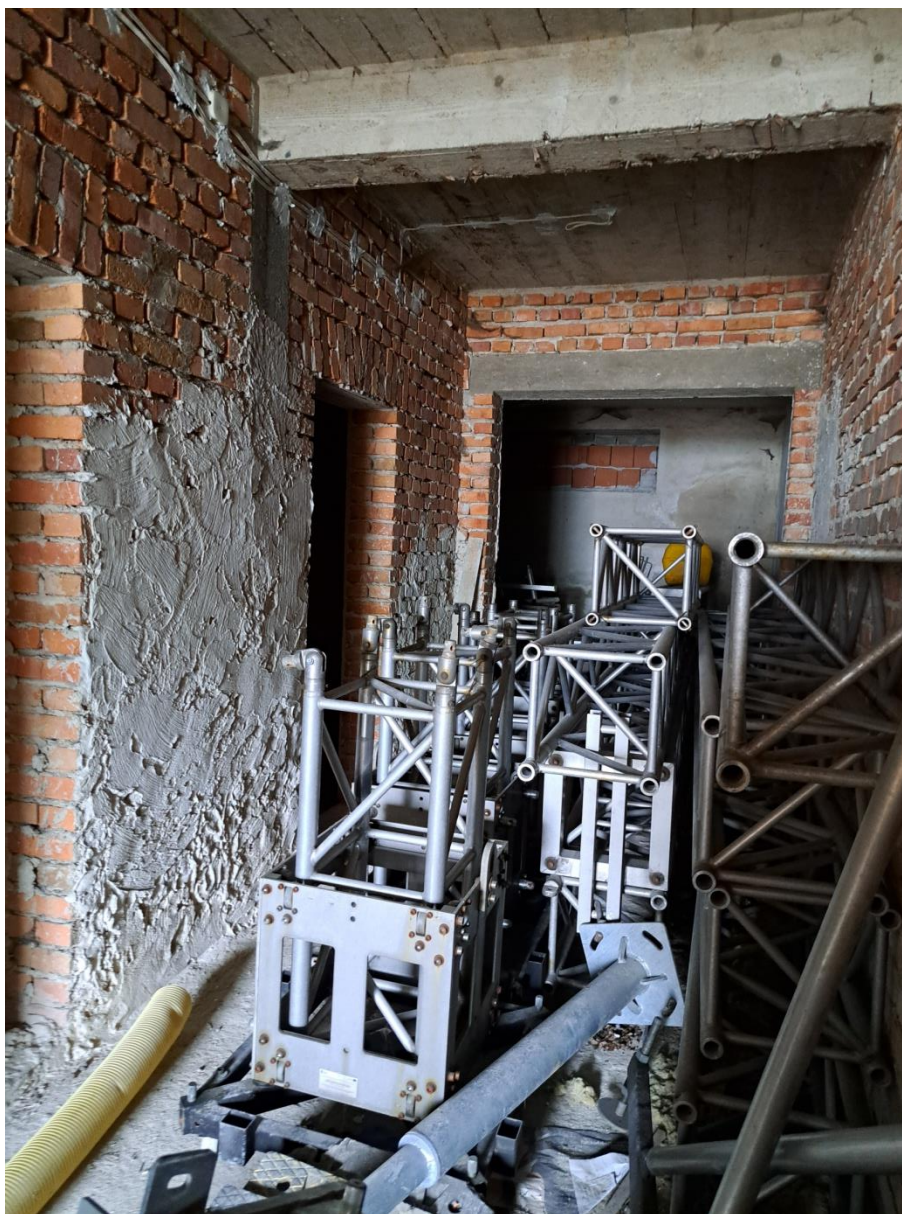
Ryc. 9. Piwnica budynku.

Piwnice pomimo dostępności dla drobnych zwierząt są suche i wykorzystywane przez ludzi jako podręczny skład.

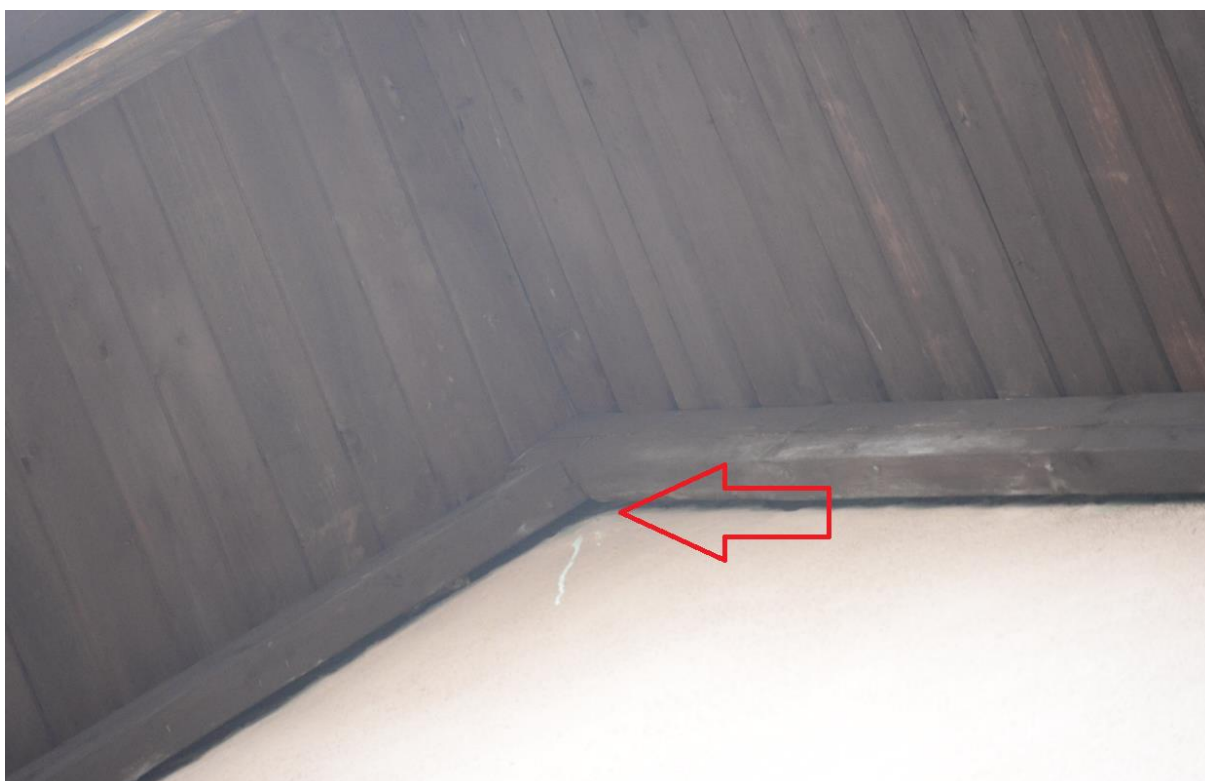
Po północno-wschodniej stronie (od drogi) odnaleziono 2 gniazda zasiedlone przez mazurka *Passer montanus*.

Ryc. 10. Gniazdo mazurka w szczelinie dachu.

Dla mazurka – 2 podwójnych budek o średnicy otworów wlotowych około 3,5 cm i wymiarach zewnętrznych (wys. x szer. x dług.) 18,00 x 37,00 x 22,00 cm z tolerancją do 2 cm na każdym wymiarze. W przypadku wybrania budek o innych wymiarach, powinny one być zaakceptowane przez nadzór ornitologiczny wraz z pisemnym uzasadnieniem, że właśnie takie budki będą dobre dla tego gatunku.

– na elewacji północno-zachodniej, w odległości do 0,5 metra poniżej górnej krawędzi elewacji w środkowej części elewacji. Budki należy wmontować w termoizolację. Od zewnątrz można je pokryć tynkiem i/lub farbą elewacyjną.

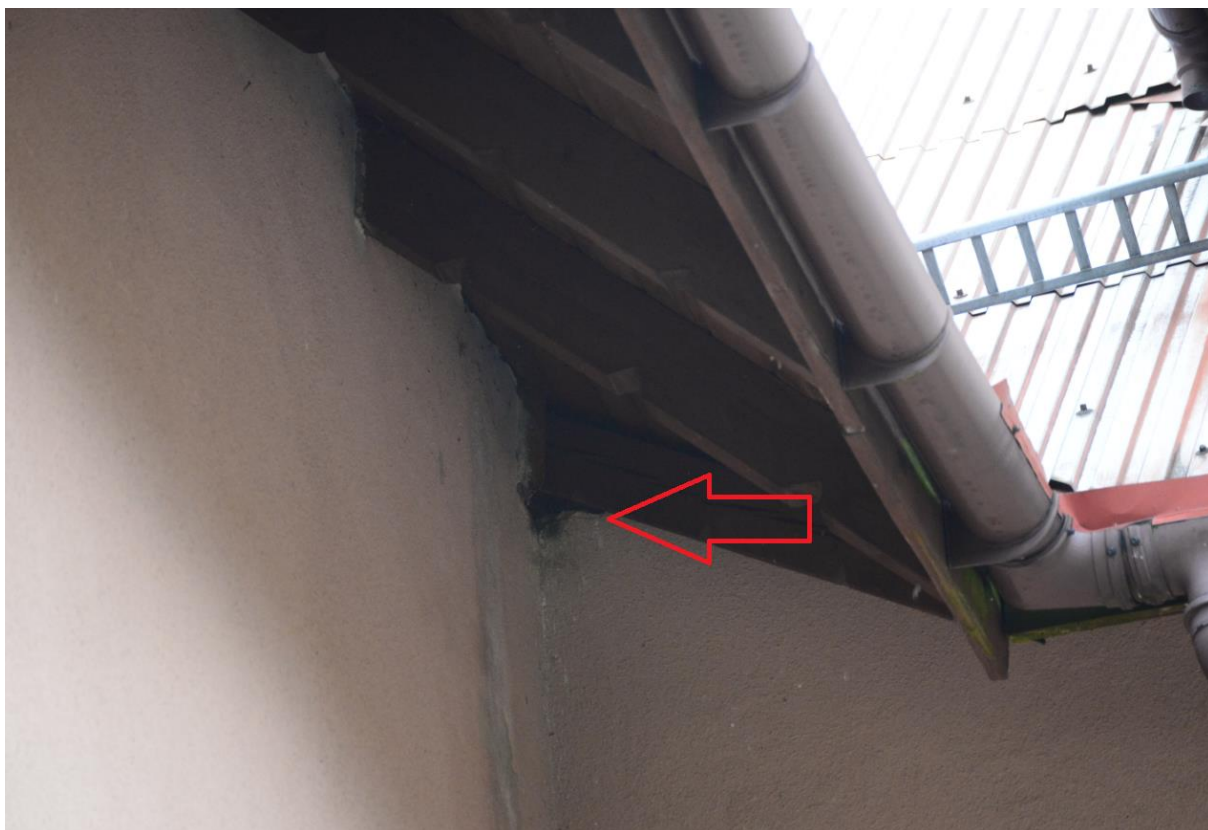
Ryc. 11. Gniazdo mazurka w szczelinie pod konstrukcją dachu.

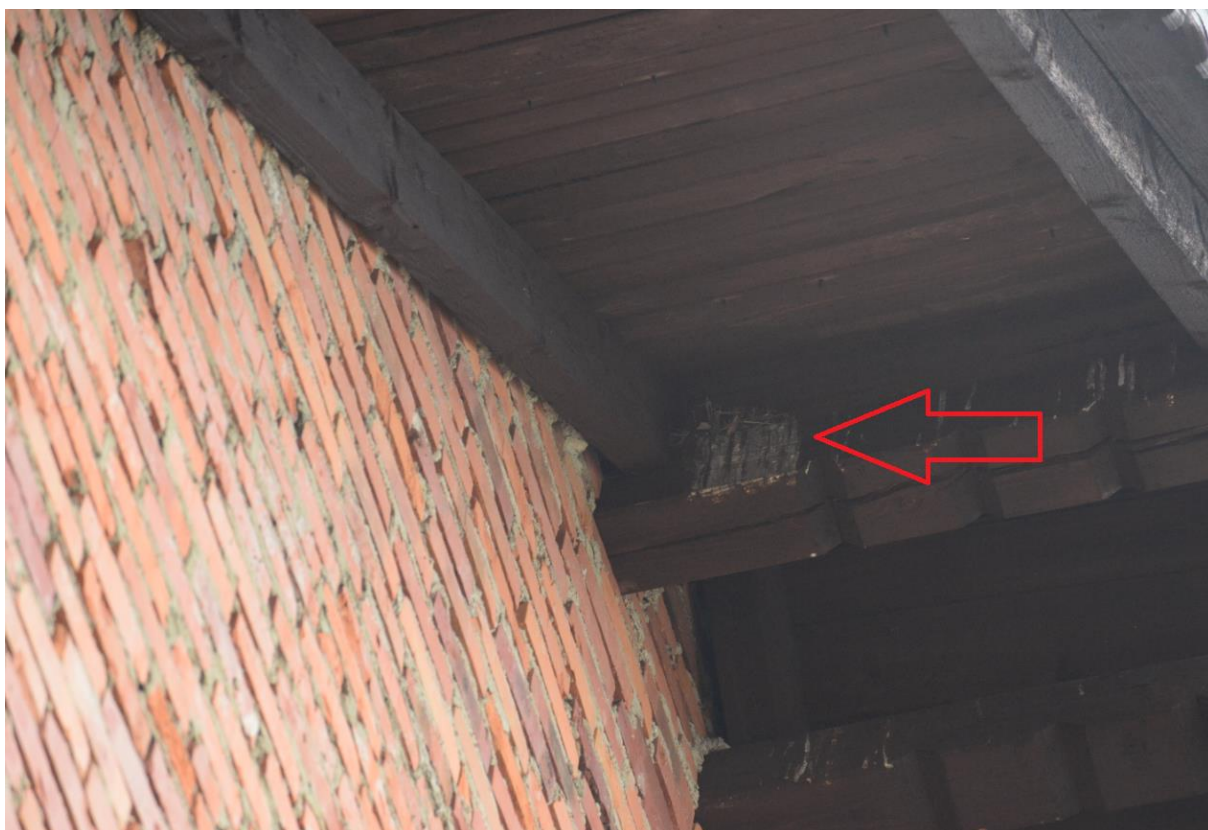
Po stronie zewnętrznej na elementach konstrukcyjnych dachu liczne pobielenia kałem, ale odnaleziono tylko 2 gniazda sierpówki *Streptopelia decaocto*, z czego jedno zasiedlone, a drugie puste.

Ryc. 12. Gniazdo sierpówki.

Dla sierpówki nie przewiduje się kompensacji ze względu, że jest to gatunek gnieźdzący się zazwyczaj na drzewach, a incydentalnie w budynkach. Zainstalowanie platformy gniazdowej zazwyczaj kończy się zasiedleniem jej przez gołębia miejskiego *Columba livia forma urbana*, który jest gatunkiem wysoce konfliktowym. Sam budynek znajduje się w krajobrazie wiejskim, w otoczeniu dostępne są drzewa dogodne do gniazdowania.

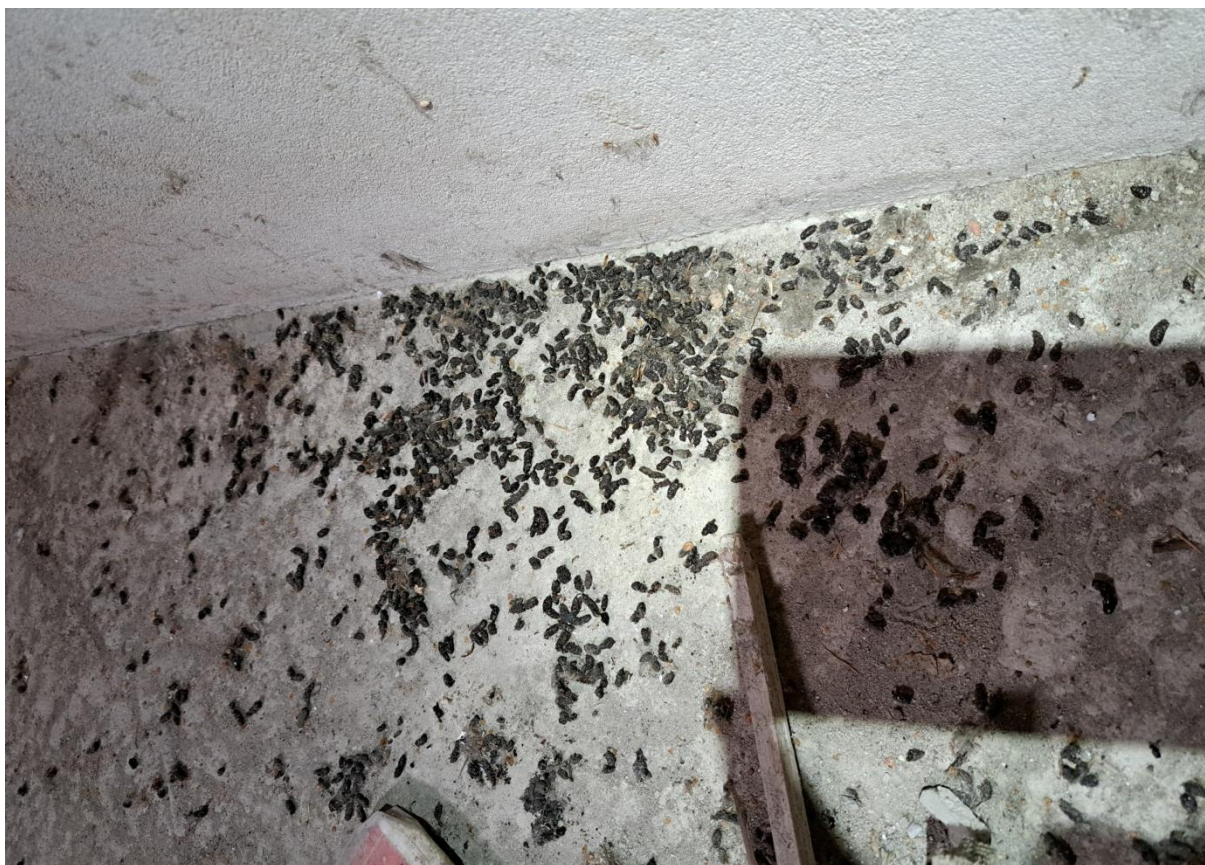
W obrębie budynku obserwowano liczne ślady zwierząt. W przestrzeni strychowej znaleziono liczne odchody kuny domowej *Martes foina* oraz resztki wnoszonego przez te zwierzęta pokarmu (głównie kości). Belki konstrukcji dachowej pobrudzone są licznymi śladami ptasiego kału. Przy drugim kominie licząc od strony południowej odnaleziono odchody nietoperzy. Na podstawie ich ilości, stanu i wielkości stwierdzono, że jest to mroczek późny w liczbie kilku (8-10) osobników.

Ryc. 13. Odchody mroczka późnego.

Dla mrocza późnego – 1 budkę szczelinową natynkową o szerokości szczeliny 3 cm oraz z minimalną wysokością 60 cm, minimalną szerokością 40 cm.

Budkę należy rozwiesić elewacji północno-wschodniej na wysokości do 3 metrów od krawędzi dachu. Budka może zostać pokryta z zewnątrz tą samą farbą, co elewacja. Budka powinna być zainstalowana natynkowo.

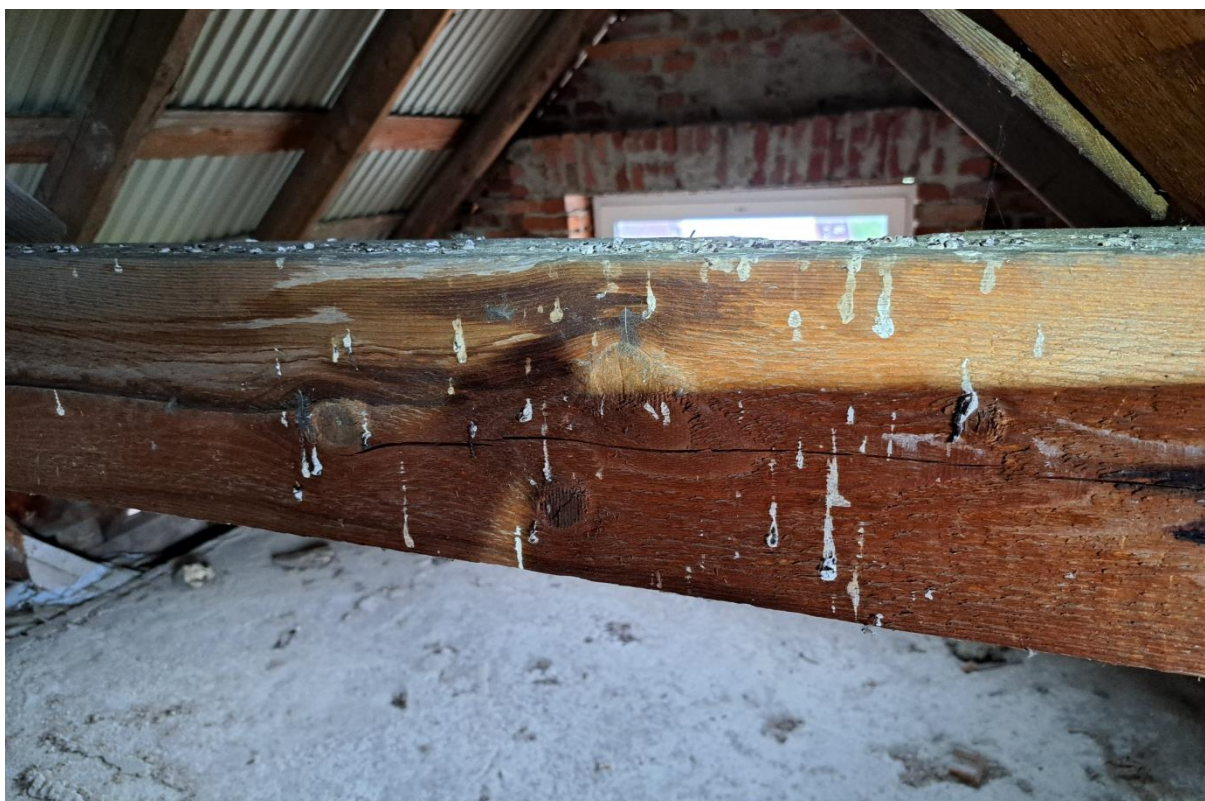
Ryc. 14. Pobielenia kałem belek na strychu.

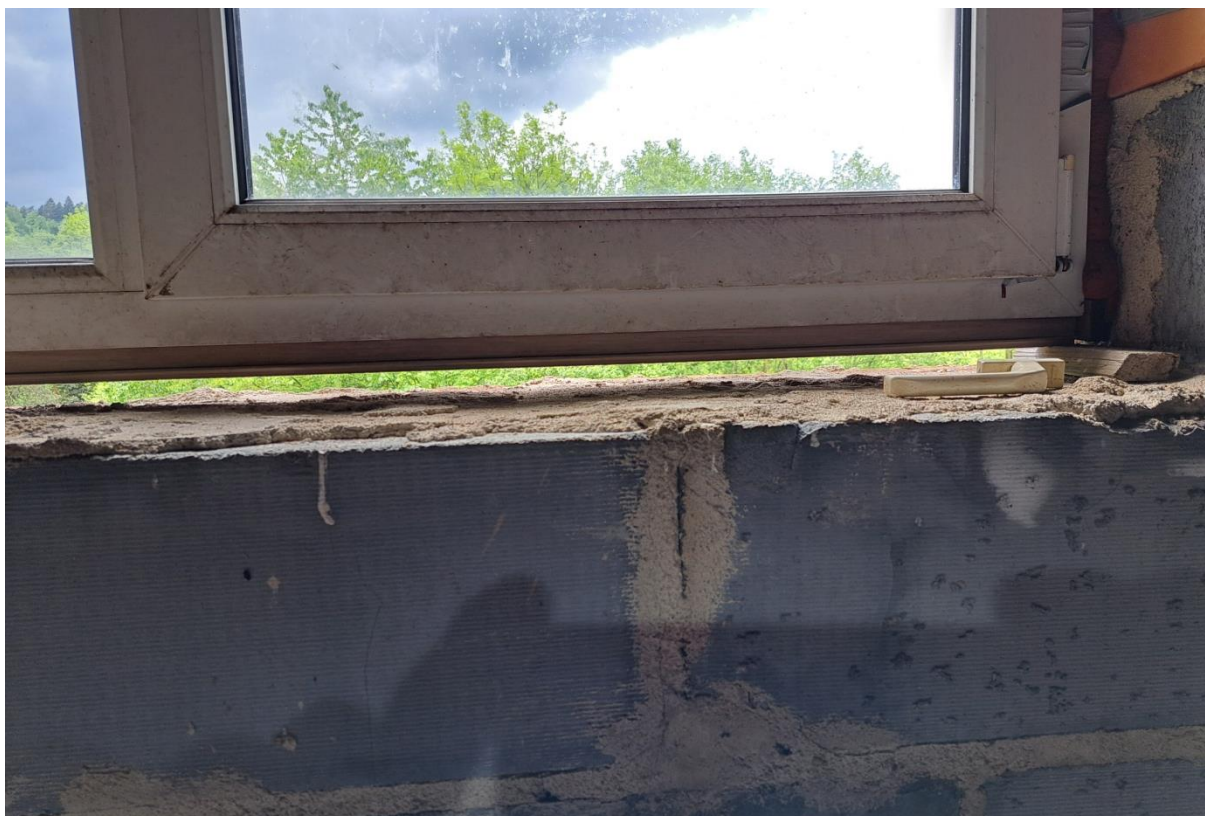
Budynek jest zbudowany w formie skomplikowanej bryły. Elewacje są ceglane, nie pokryte tynkiem. Dach wykonany z dużym okapem, umożliwiającym schronienie dla ptaków. Istnieje wiele wlotów do środka budynku, z czego większość jest w otoczeniu stolarki okiennej. Budynek w znacznej części nie jest użytkowany przez ludzi, a pomieszczenia są puste.

Ryc. 15. Szczeliny pod stolarką okienną.

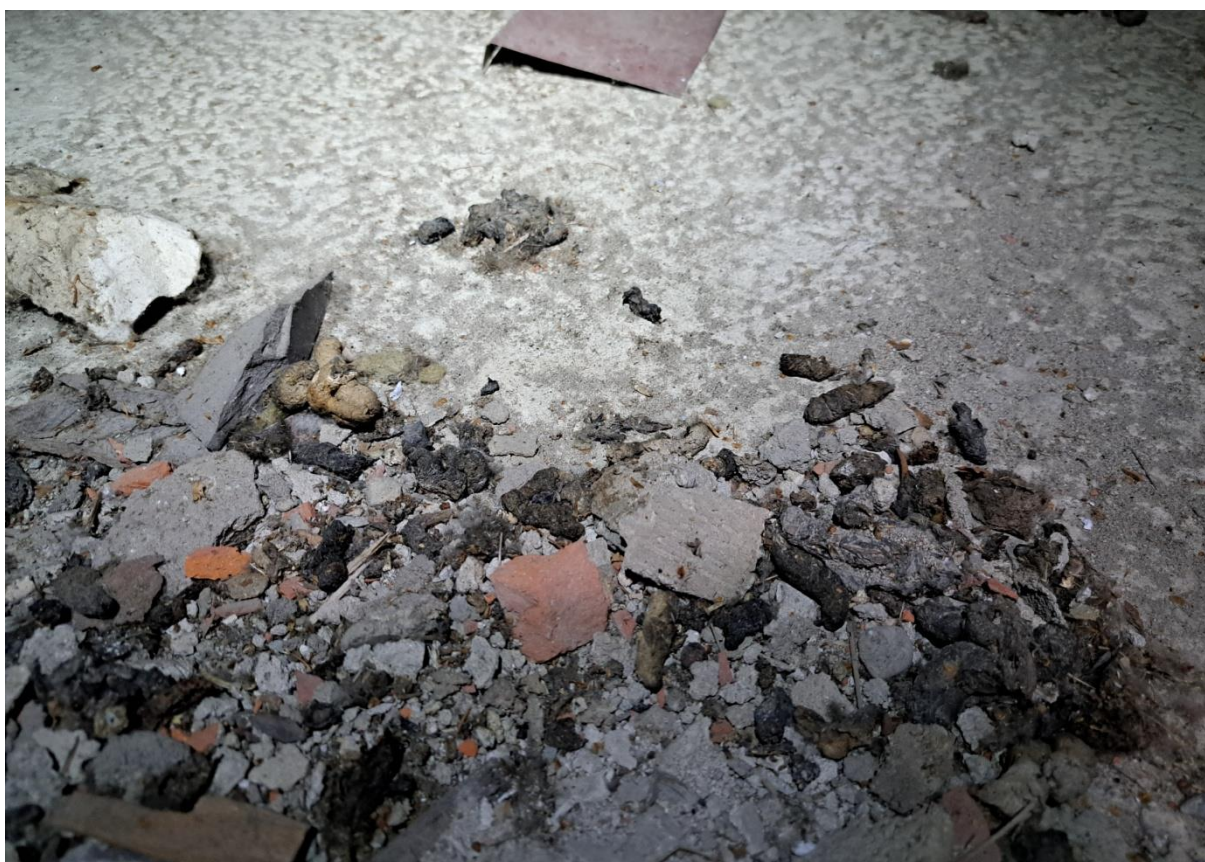
Ryc. 16. Odchody kury domowej.

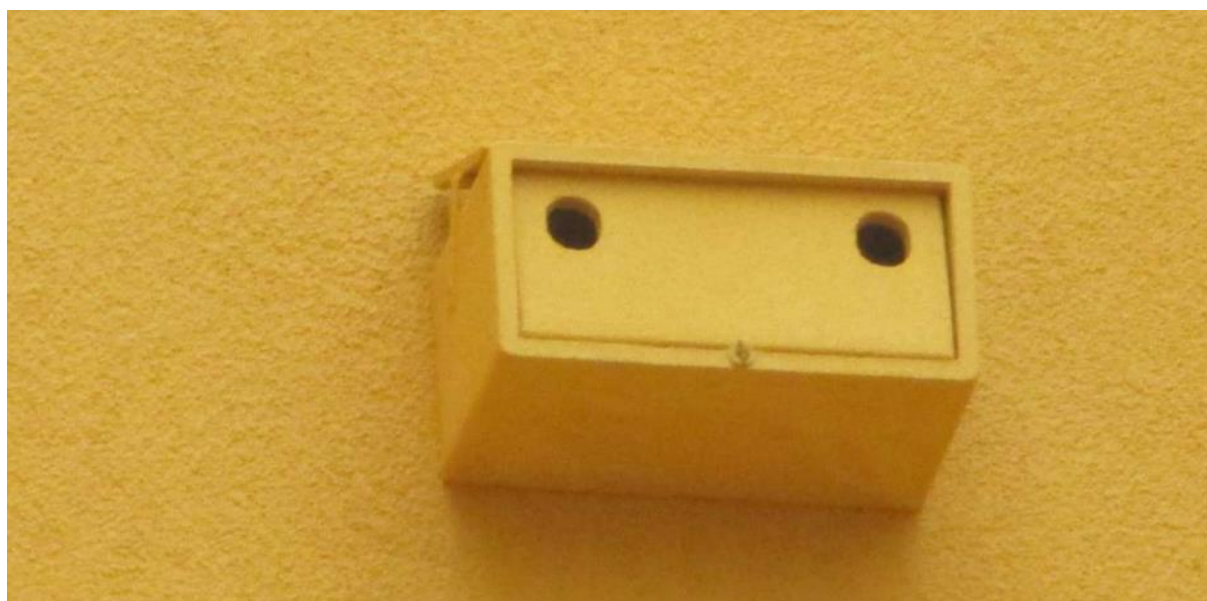
Ryc. 17. Przykład budki dla mazurka. Źródło: www.mkwpracownia.pl/

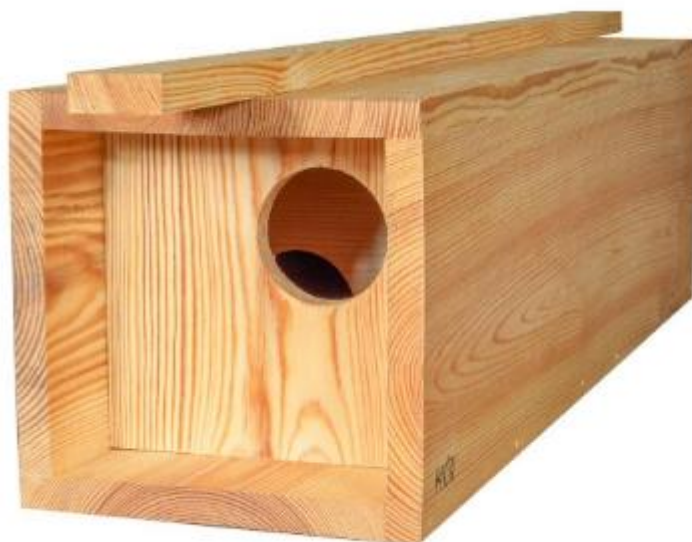
Ryc. 18. Przykład budki kominowej dla pójdzki. Źródło: www.mkwpracownia.pl/

Dla pójdzki – 1 budka typu kominowego lub typu belgijskiego.

– na elewacji południowo-zachodniej, w odległości do 0,5 metra poniżej górnej krawędzi elewacji w środkowej części elewacji. Budkę należy wmontować w termoizolację. Od zewnątrz można ją pokryć tynkiem i/lub farbą elewacyjną.

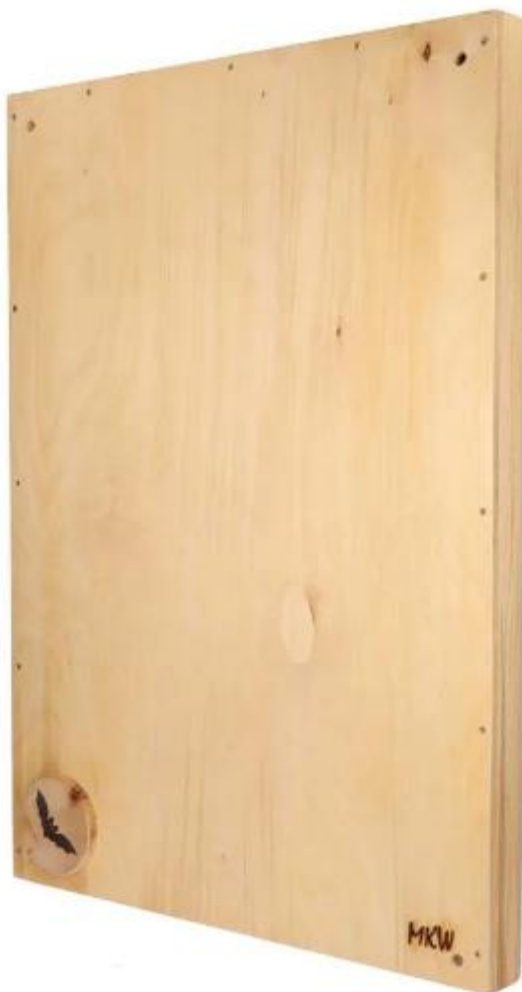
Ryc. 19. Przykład budki szczelinowej dla nietoperzy. Źródło: www.mkwpracownia.pl/
