OPINIA ORNITOLOGICZNA

dla budynku Domu Ludowego w Juszczyńie

34-382 Juszczyzna 391

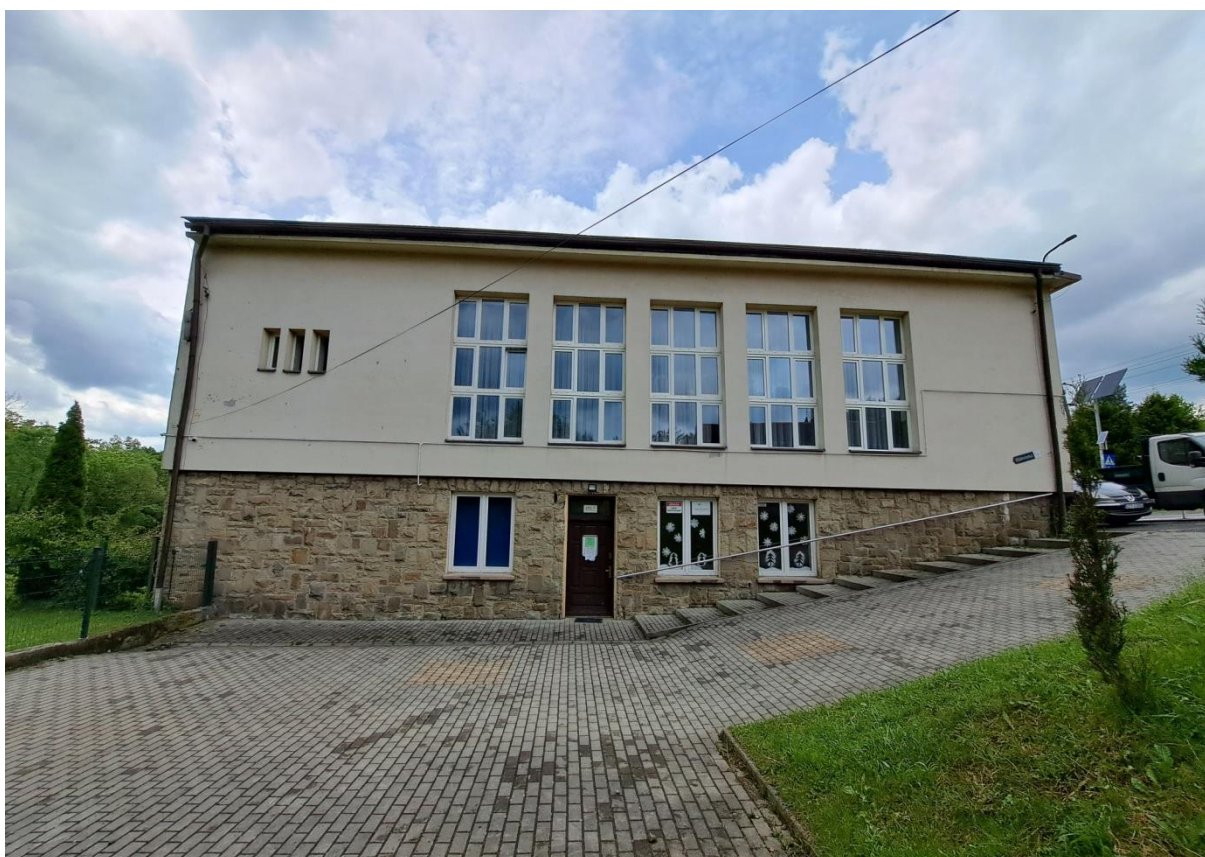
Ryc. 3. Budynek – widok od strony wschodniej.

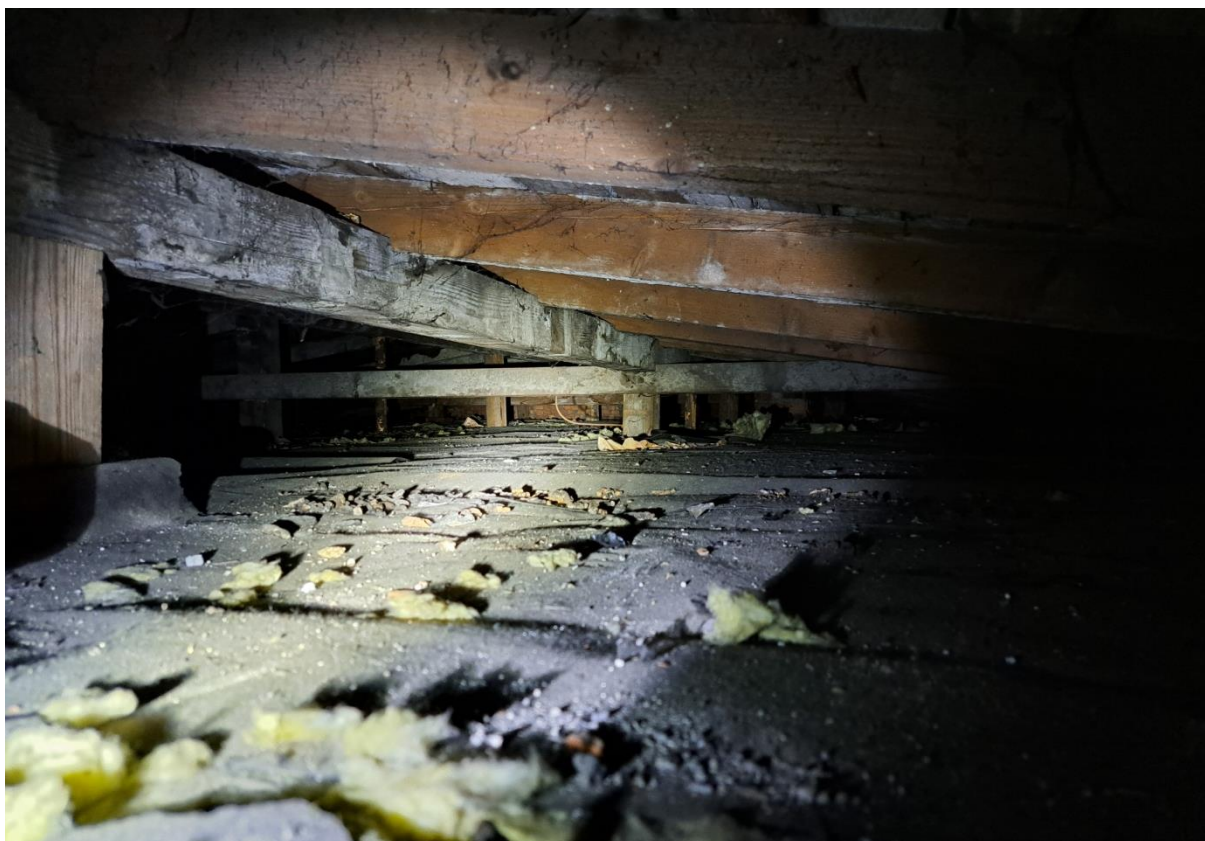
Ryc. 6. Przestrzeń strychowa. Na pierwszym planie zniszczone przez kunę domową ocieplenie.

W przestrzeni strychowej oraz na dachu odnaleziono liczne ślady bytności kuny domowej *Martes foina*. Były to zarówno ślady pazurów, zniszczone ocieplenie oraz liczne odchody.

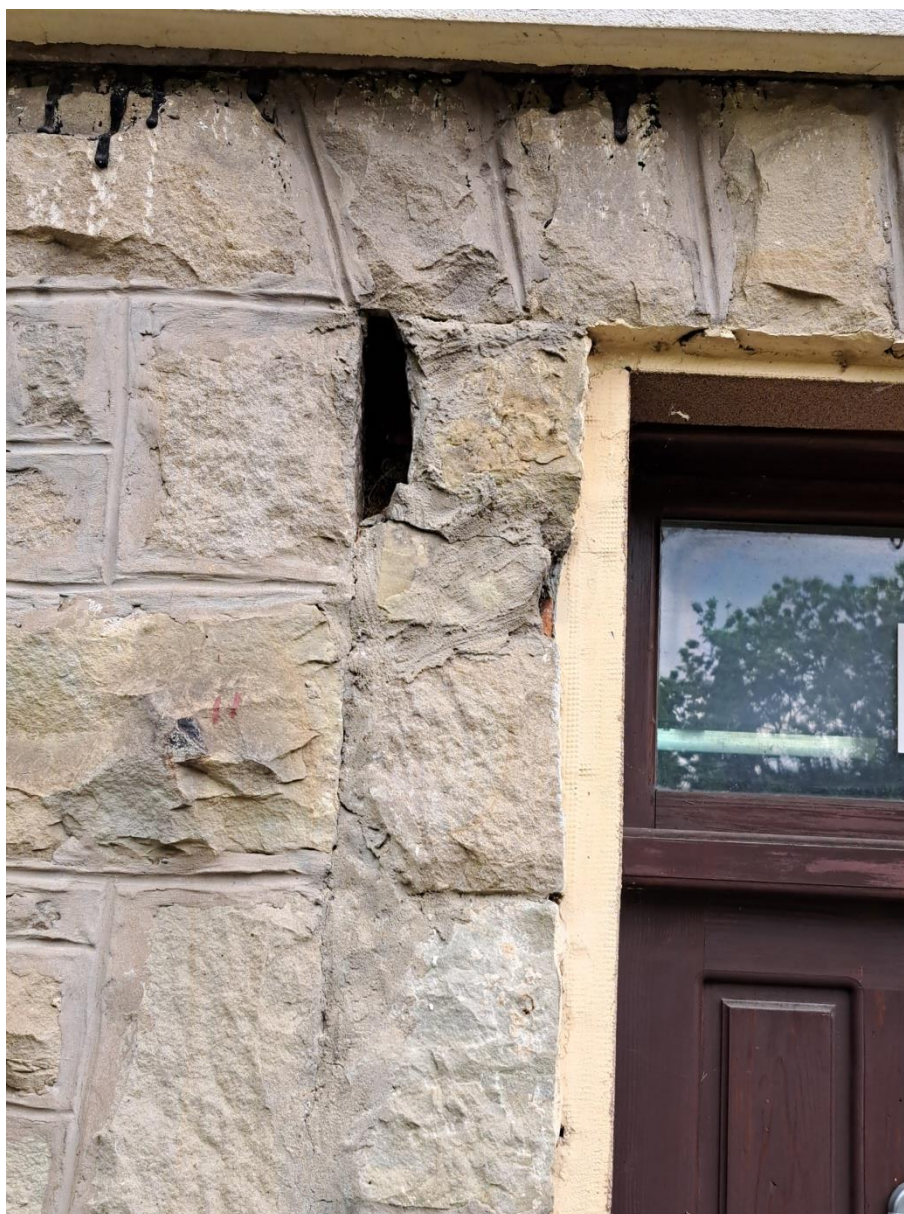
Po stronie wschodniej odnotowano gniazdowanie pewne 1 pary kopciuszka *Phoenicurus ochruros*. W trakcie wizyty obserwowano ptaka z pokarmem w dziobie wlatującego w niszę znajdującą się w zasięgu rąk przechodniów. Słychać było również głos piskląt.

Ryc. 8. Szczelina, w której gniazduje kopciuszek. Wyraźnie widać pobrudzenia brzegów, co wskazuje na wieloletnie zasiedlenie. Po prawej drzwi wejściowe do biblioteki.

Przed rozpoczęciem prac należy uzyskać zezwolenie na odstąpienia od zakazów zawartych w wymienionych aktach prawnych.

Aby wykonać kompensację przyrodniczą, w trakcie prac należy na budynku zamontować 2 budki półotwarte typu kopciuszek. Budki powinny być zainstalowane w trakcie prac termomodernizacyjnych w ten sposób, aby ich boki były wtopione w materiał ocieplający elewację.

- 1 budkę półotwartą typu kopciuszek na elewacji wschodniej, na wysokości 4-5 metrów od poziomu gruntu, możliwie oddaloną od okien,
- 1 budkę półotwartą typu kopciuszek na elewacji zachodniej, na wysokości 4-5 metrów od poziomu gruntu, przy narożniku południowo-zachodnim, w odległości około 1-2 metrów od narożnika.

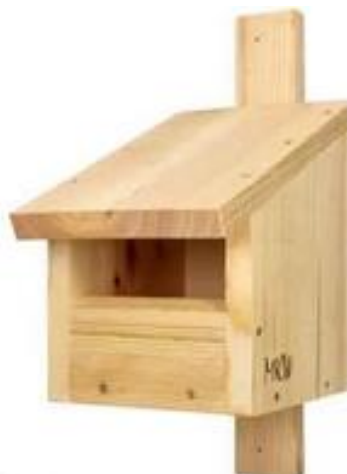
Ryc. 9. Przykład budki półotwartej. Źródło: www.mkwpracownia.pl/
