Autor		Nazwa i adres obiektu opracowania: Remont podmytego korpusu ul. Leśnej wraz z remontem muru oporowego na długości 15m w miejscowości Przybędza, powiat żywiecki	Skala: 1:50
		Nazwa rysunku: Umocnienie korony	Nr. rys. 3
Data:	sierpień 2010

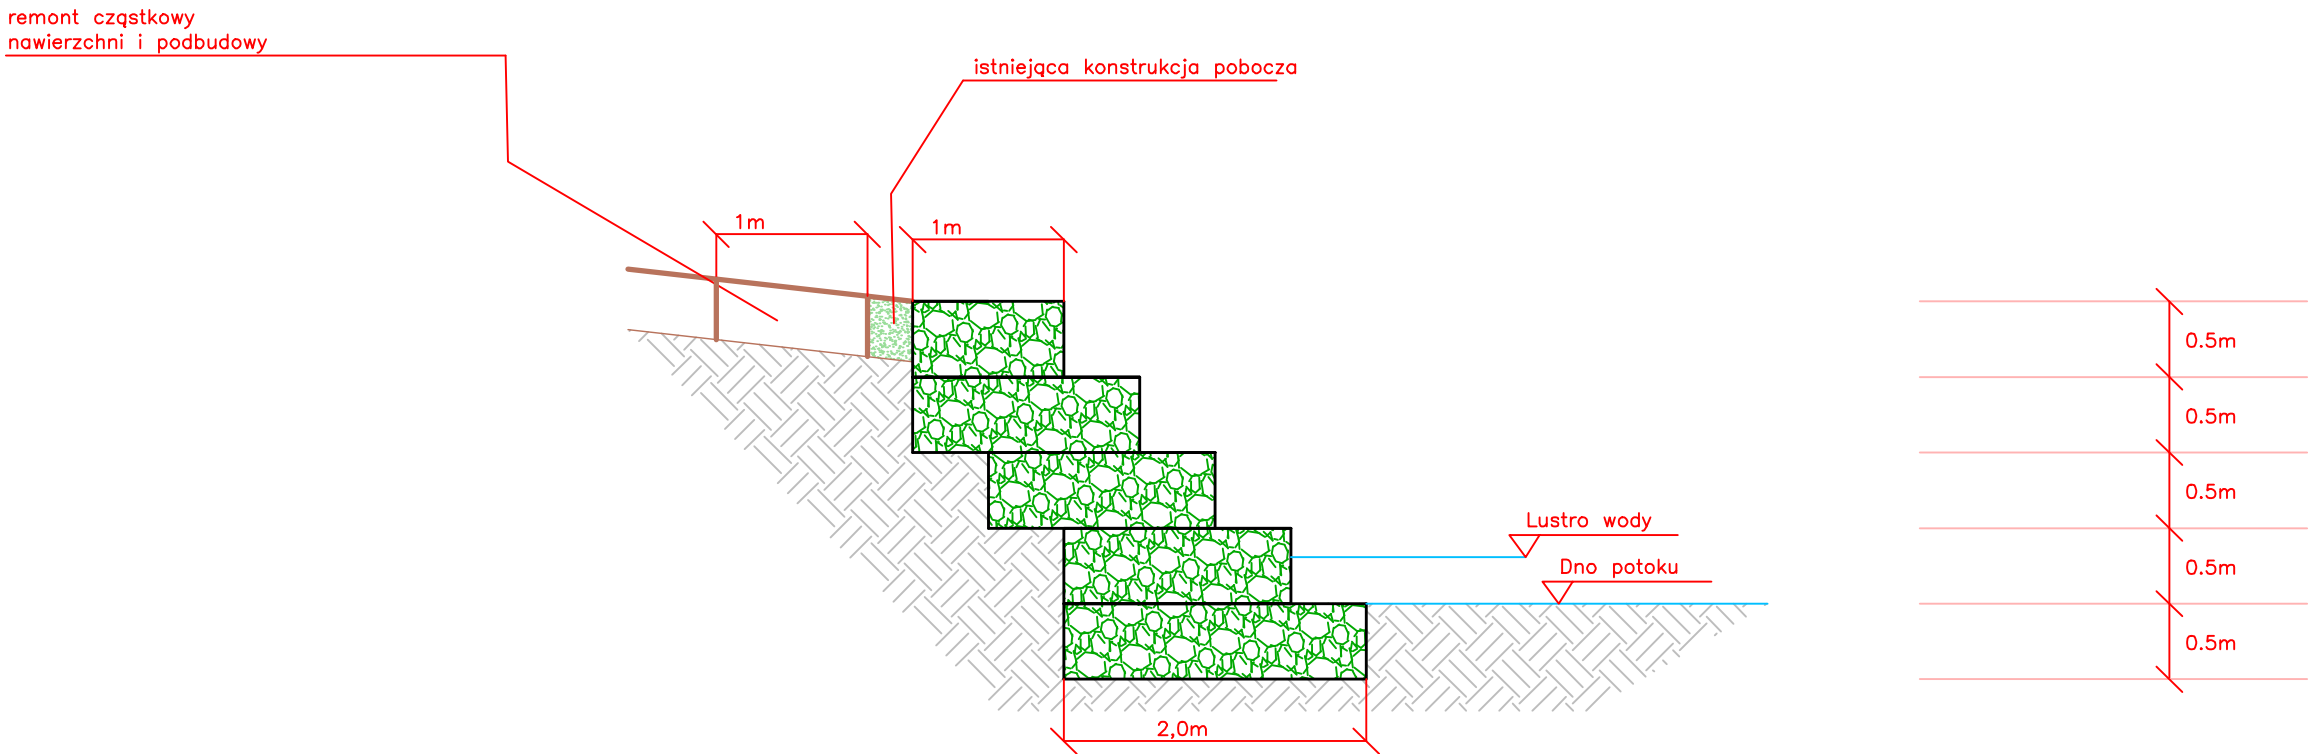
Przekrój poprzeczny

Budowle siatkowo–kamienne
