pracownia projektowa KBN PROJEKT		TEMAT OPRACOWANIA:  REMONT PODMYTYCH I USZKODZONYCH PRZYCZÓŁKÓW MOSTU NA UL. PROMIENNEJ W RADZIECHOWACH WRAZ Z ZABEZPIECZENIEM I OPASKĄ W KM 0+058 DO 0+070	
LOKALIZACJA:  DZIAŁKA NR 6400/2 - OBRĘB EWID. RADZIECHOWY			
INWESTOR:  URZĄD GMINY RADZIECHOWY-WIEPRZ WIEPRZ 700, 34-381 RADZIECHOWY		RYS. NR  D-3	
STADIUM:  PROJEKT UPROSZCZONY		BRANŻA:  DROGOWA	
NAZWA RYSUNKU:  PRZEMOCZÓW A-A		DATA:  VIII 2013 r.	
PROJEKTOWAŁ:  mgr inż. Arkadiusz Krzesak upr. nr SLK2182/PWOK08		PODPIS:

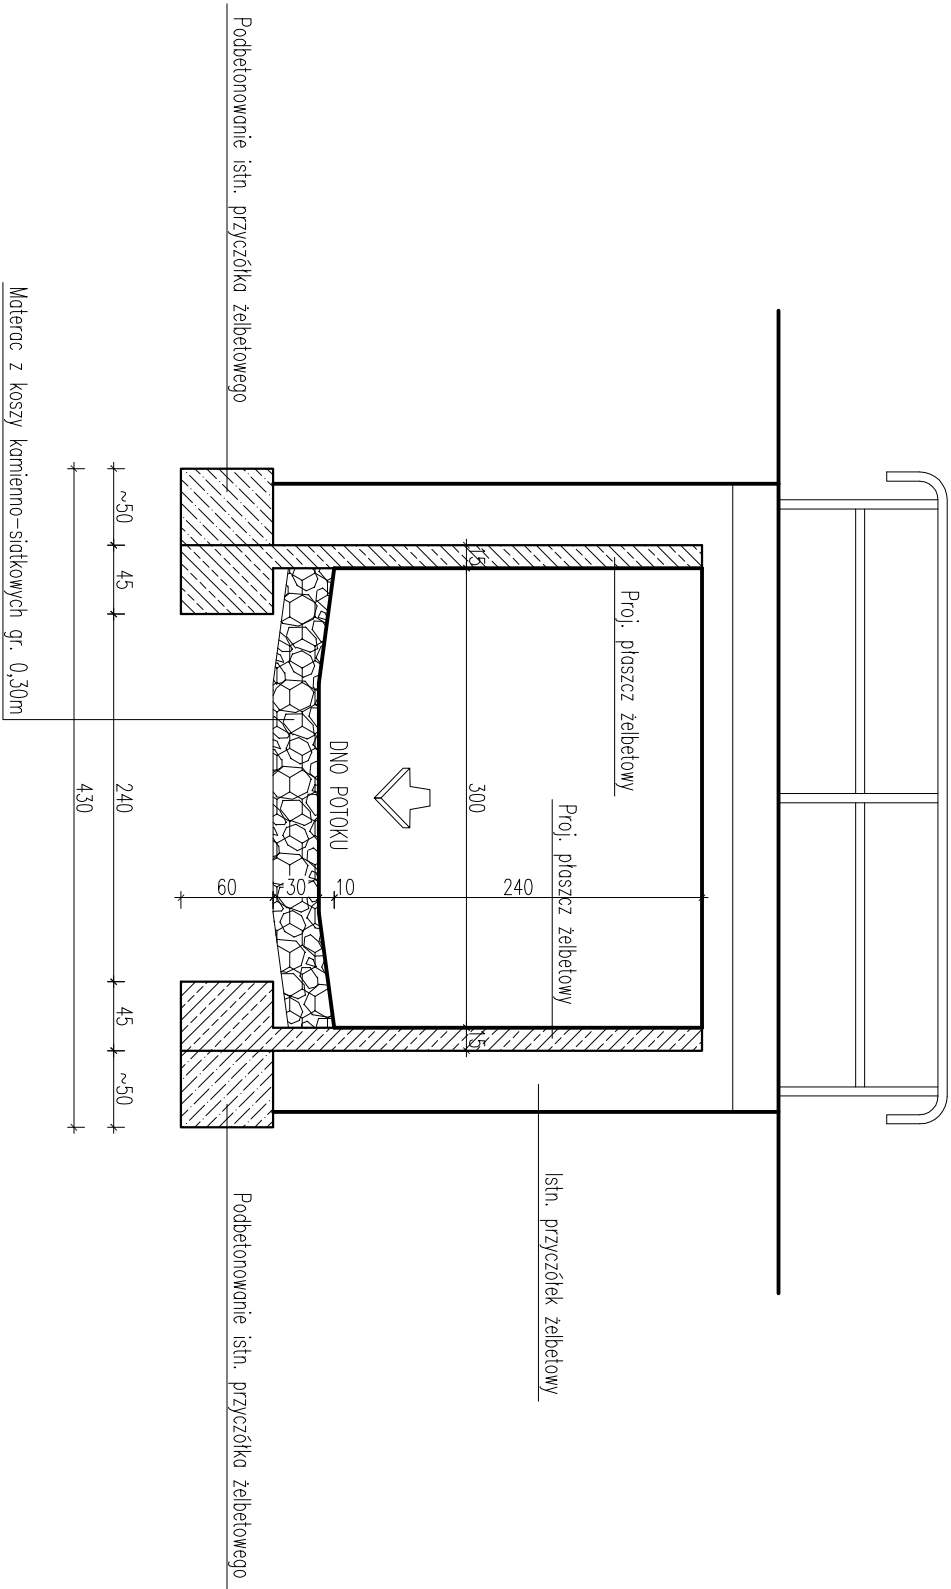
Przekrój A-A

- UWAGI:
1. Płaszcz żelbetowy należy wykonać na obu przyczółkach jak również na skrzydełkach.
